16. Deutscher Schlauchlinertag

SCHLAUCHLINING – ALLES EASY ODER WAS?

Dipl.-Ing. (FH) Markus Vogel
VOGEL Ingenieure
Eisenbahnstraße 6
77876 Kappelrodeck
www.vogel-ingenieure.de

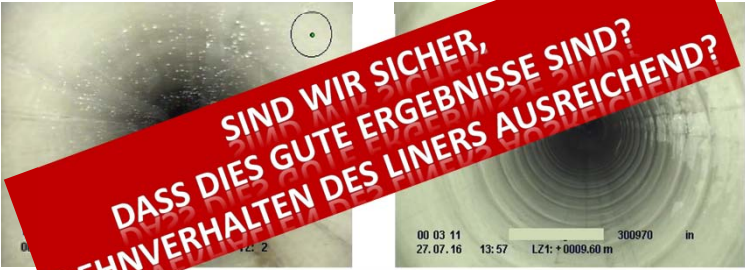
- Des AG/Planers offenbar liebstes Kind:
hübsch glatte Liner mit hohem E-Modul

00 03 11
27.07.16 13:57 LZt: +0009,60 m 300970 in

- Folgen „hübsch glatter“ und somit nicht anliegender Liner:
 - Ringspalt größer als in der Statik angenommen
 - Harzauspressungen nach Außen (extreme Laminatstreckung)
 - Dauerhafte Bewegung des Liners möglich
 - Verlängerung als Folge der Wasseraufnahme oder Zusammenziehen/Verkürzung als Folge des Spannungsabbaus durch Reaktionsschrumpf
 - Reduzierung der Nutzungsdauer unter GW-Einfluss infolge statischer Überlastung

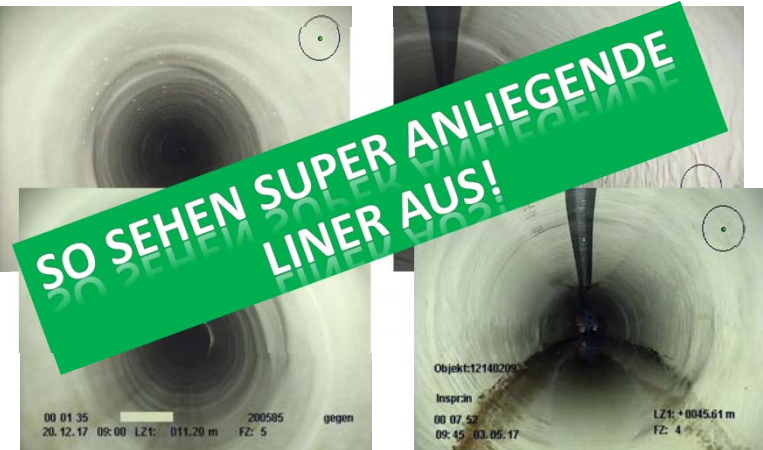
- Warum hierüber diskutieren?

Objekt: 12140209
Inspran
00 07 52
09:45 03.05.17
LZ1: +0045,61 m
FZ: 4

00 01 35
20.12.17 09:00 LZ1: 011,20 m
FZ: 5 gegen
