# Unfallgefahr durch defekte Schachtabdeckungen. Wege aus der Krise!

# Schadensverteilung an Schächten

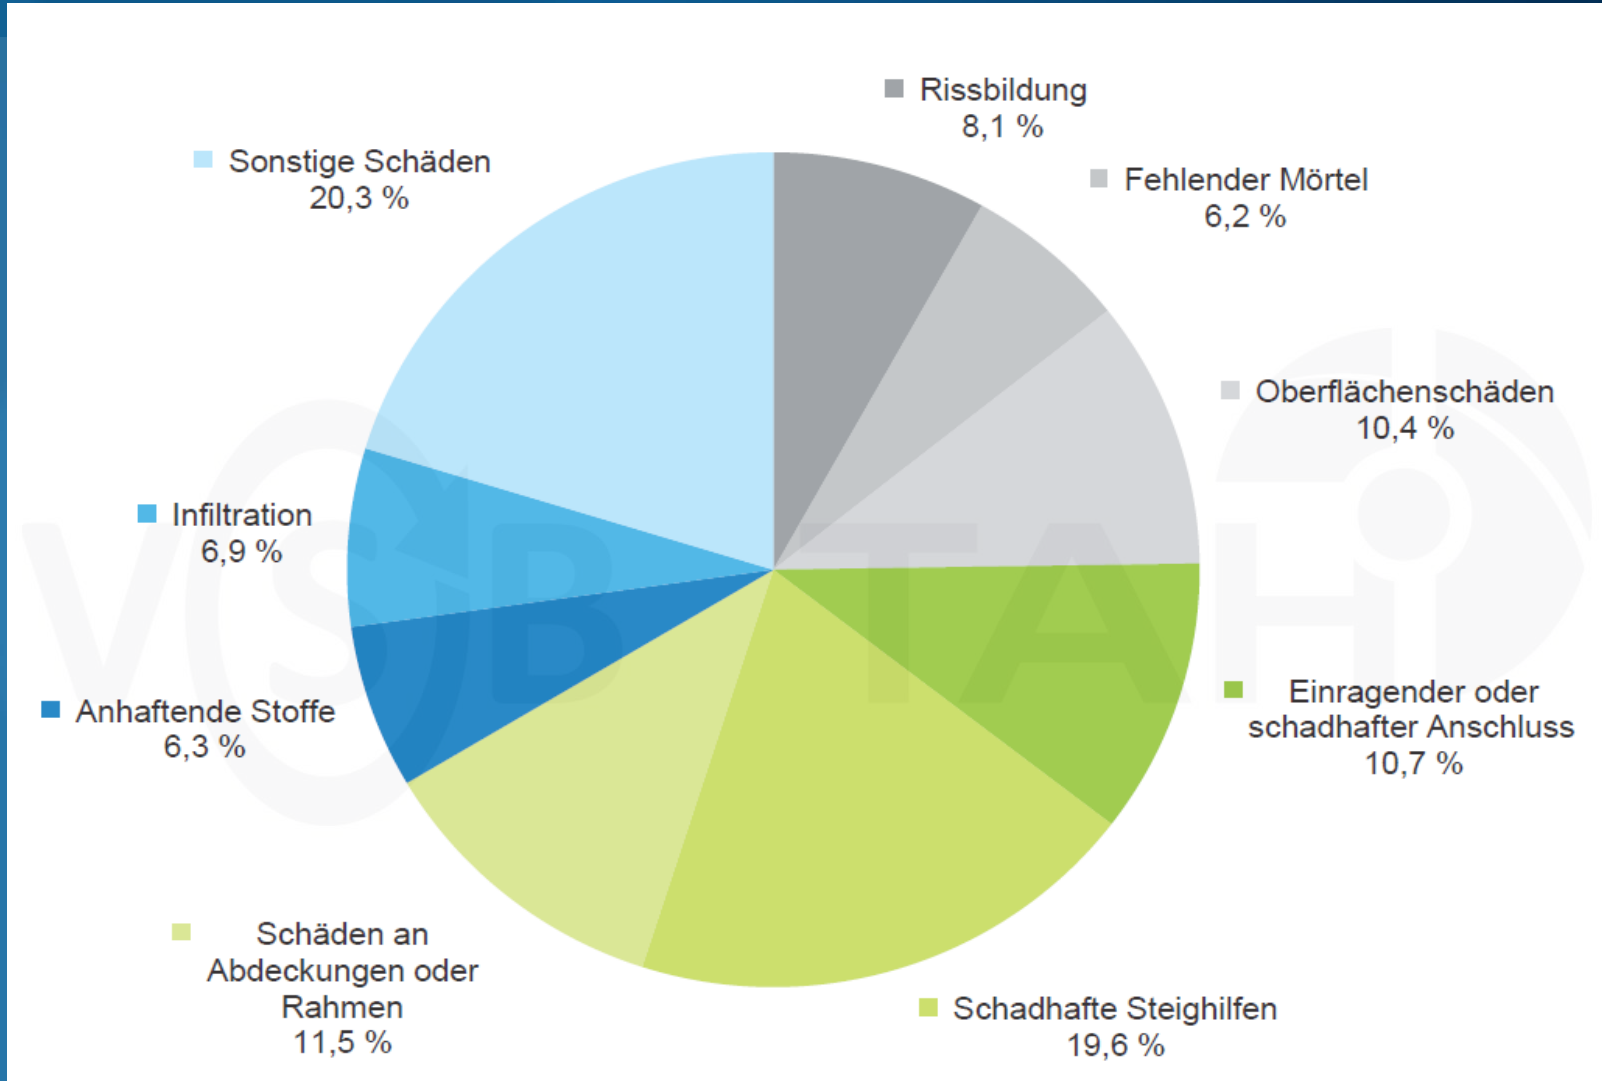
Quelle: DWA Umfrage 2009

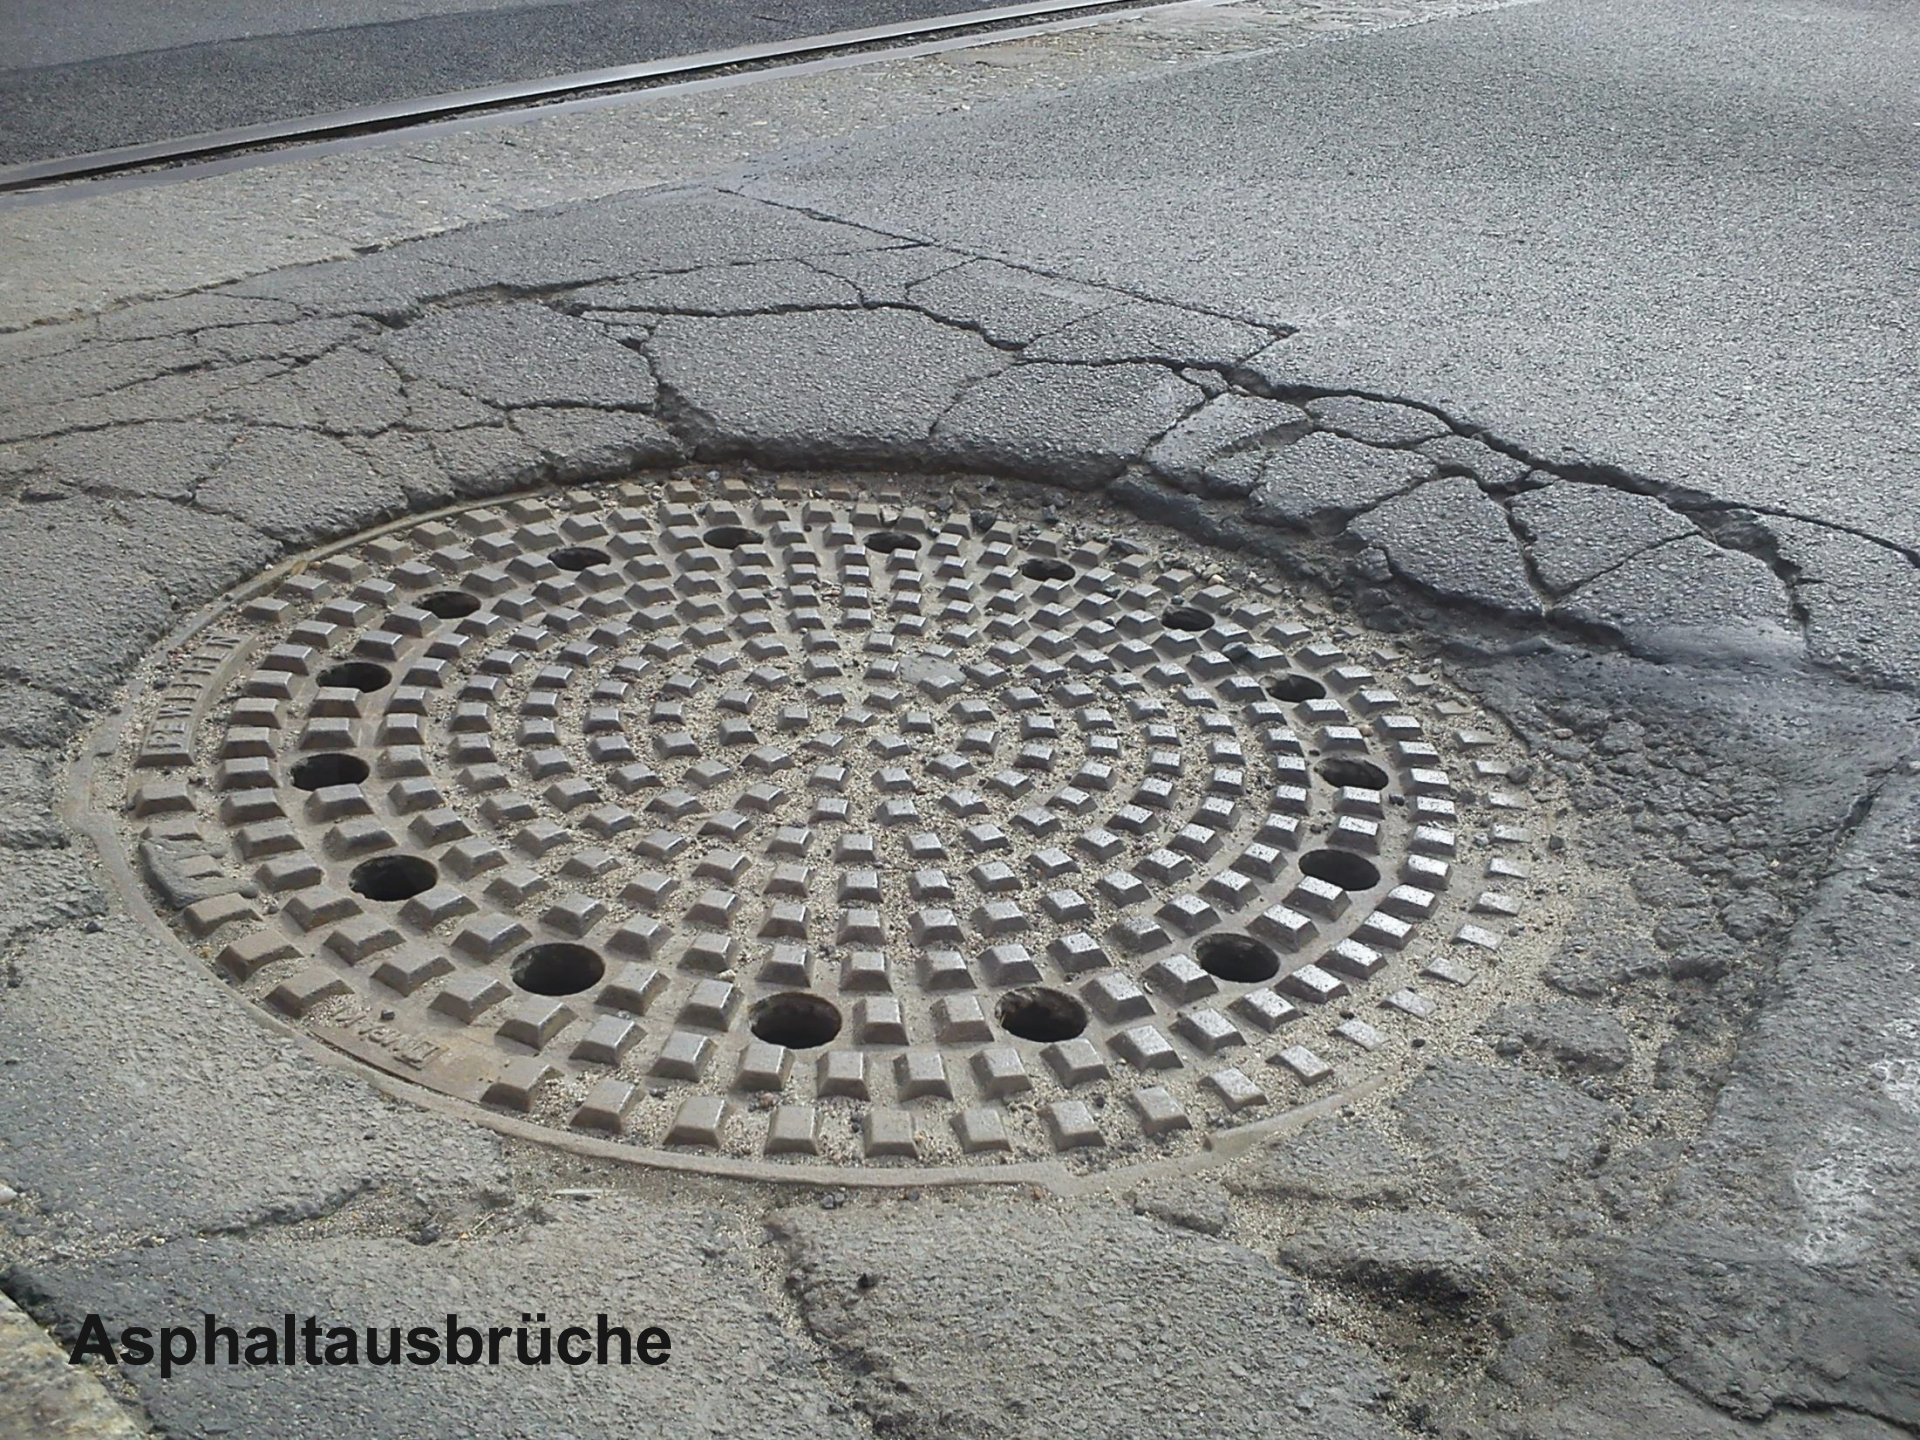
**Asphaltausbrüche**

**Schachtabdeckung zu tief**

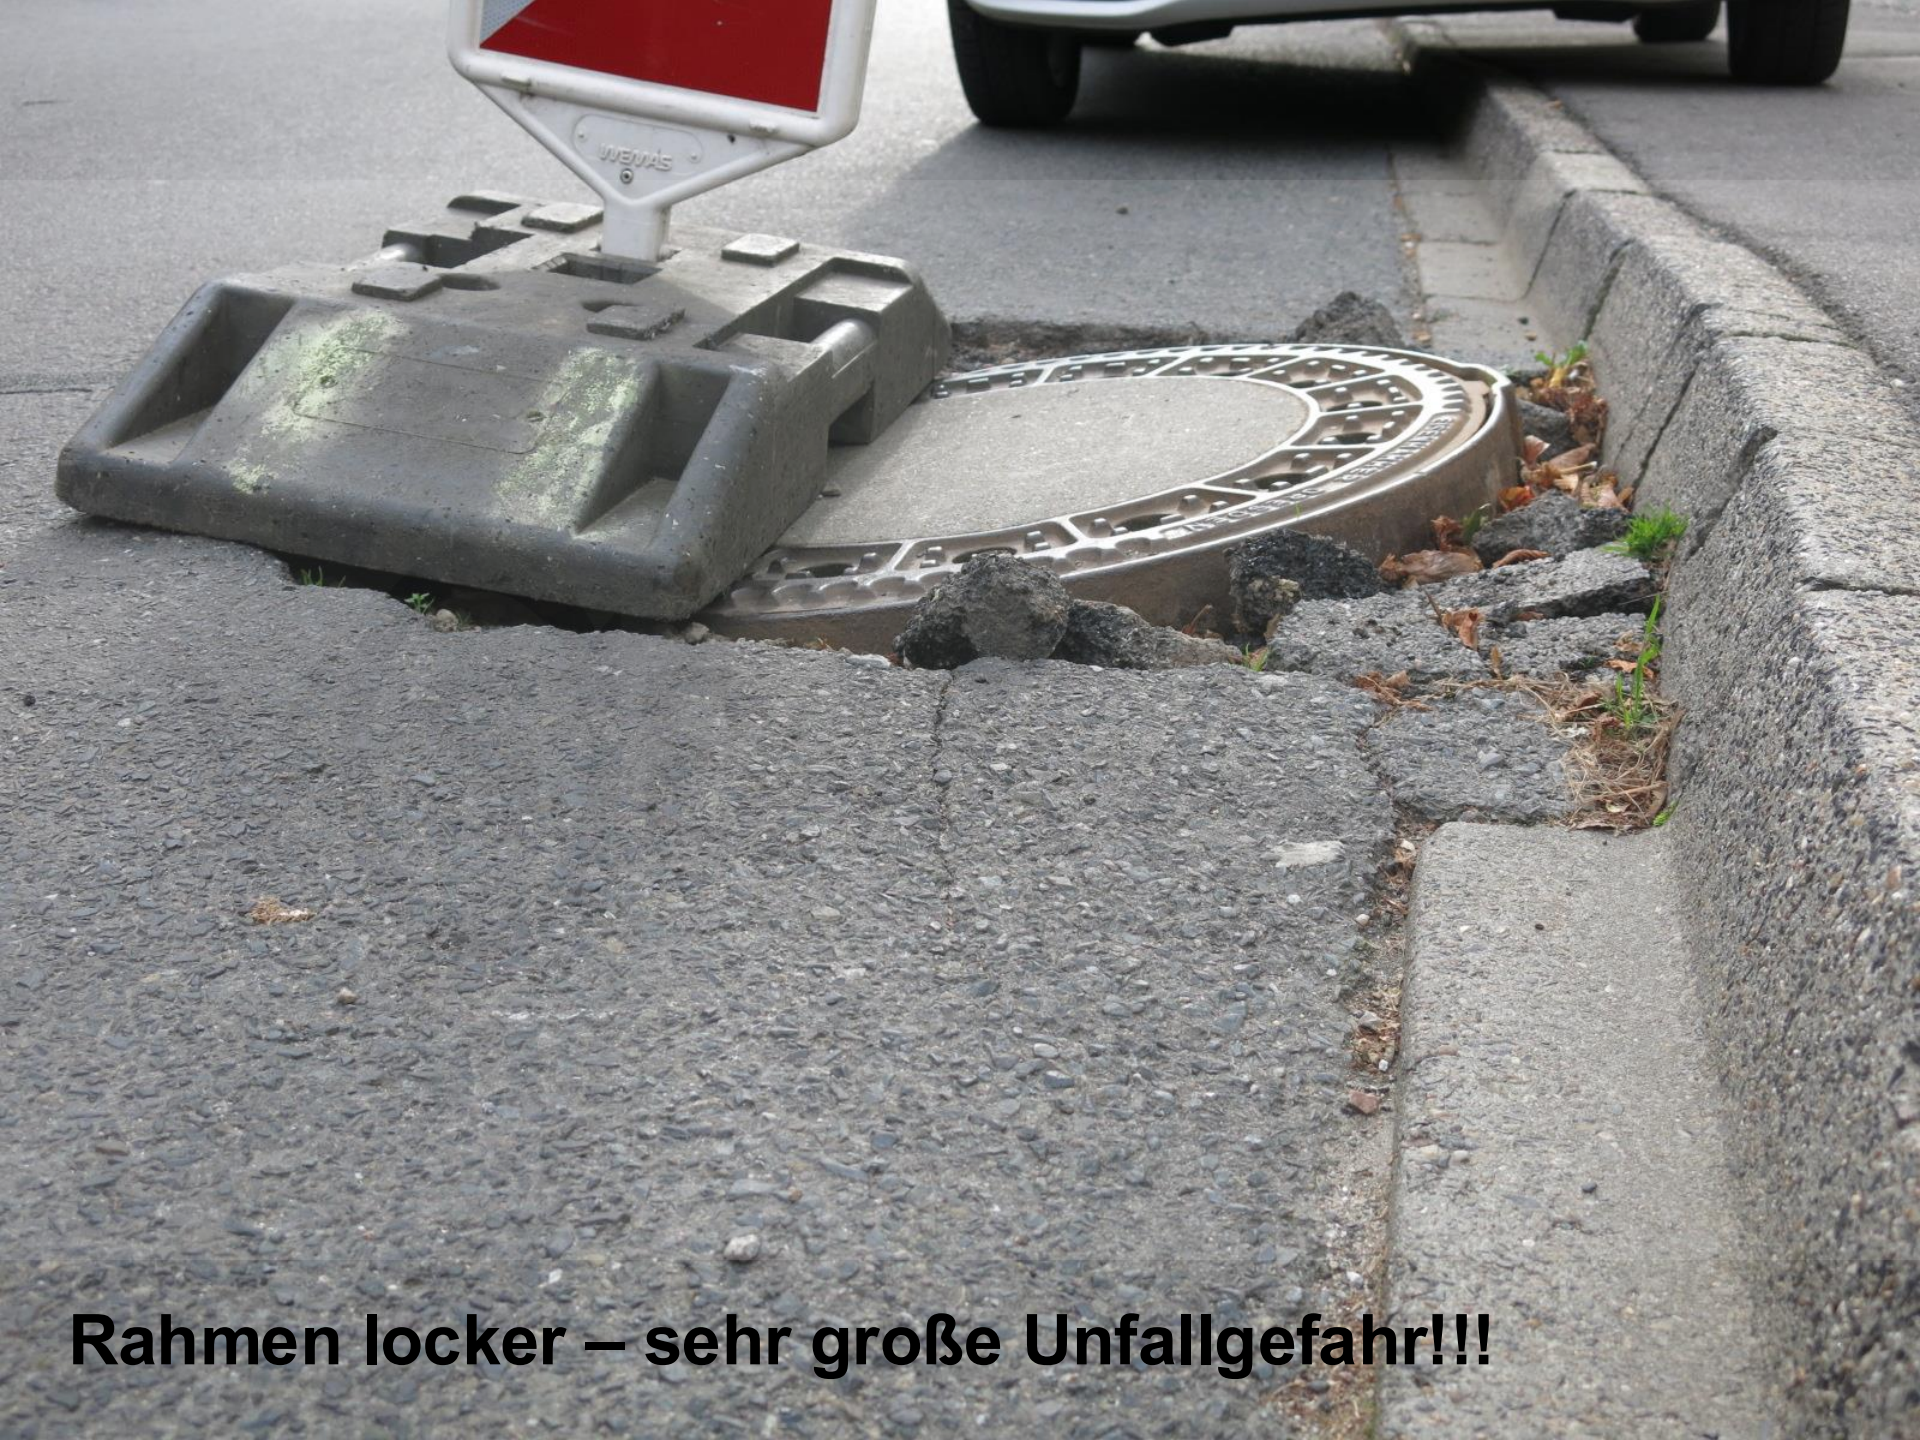
**Rahmen locker – sehr große Unfallgefahr!!!**

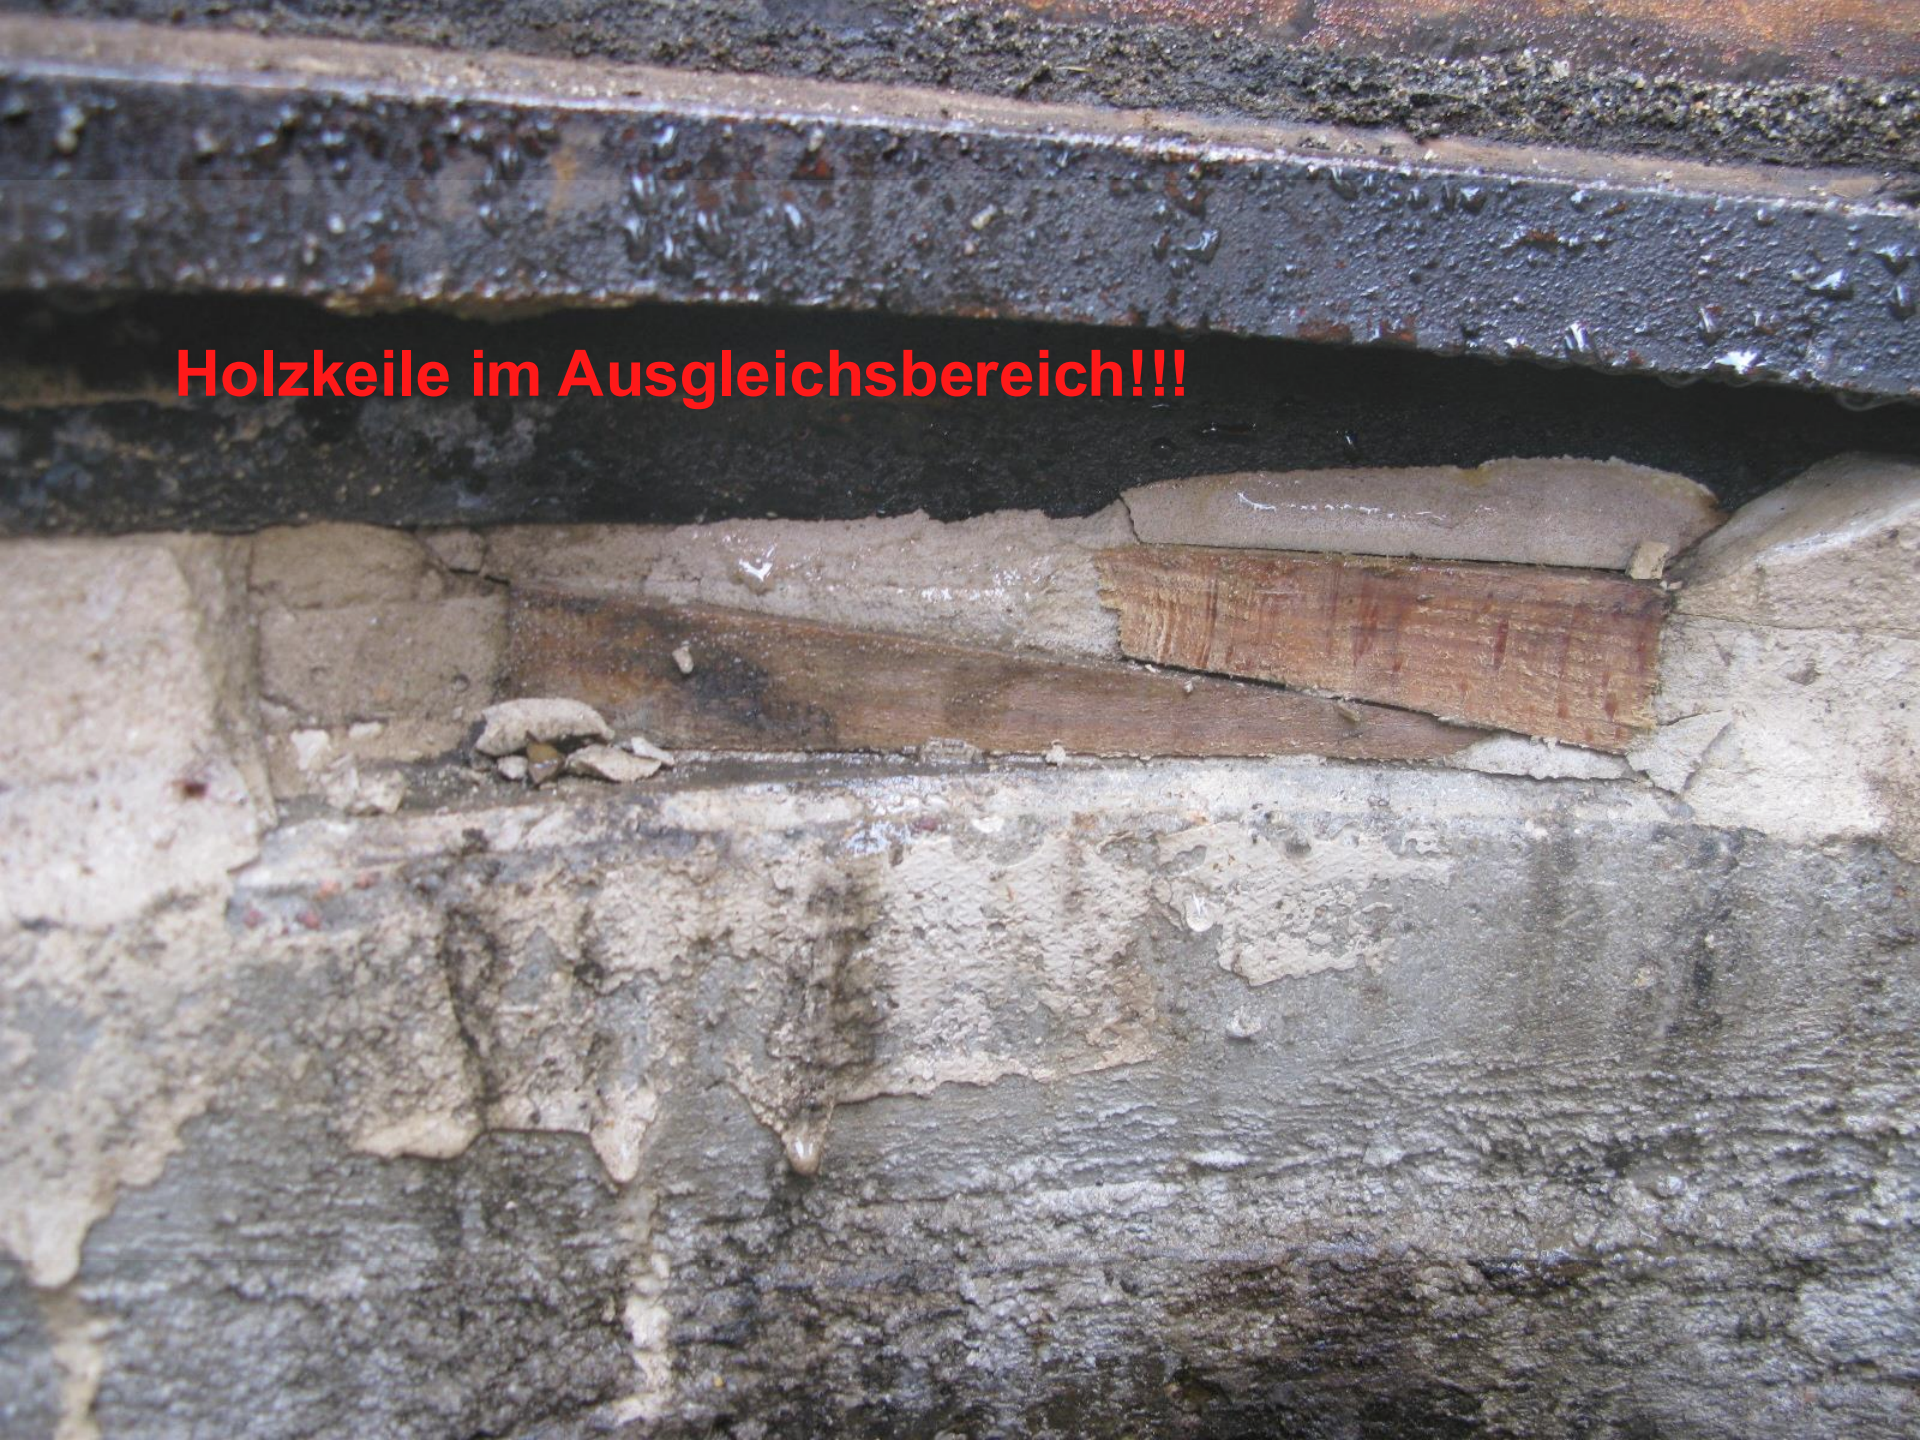
**Holzkeile im Ausgleichsbereich!!!**

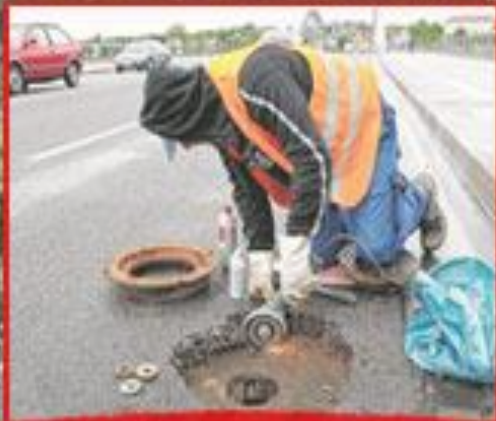
**Gullydeckel locker**

# Waldschlößchenbrücke schon wieder kaputt

Kurz nach Fertigstellung!!!

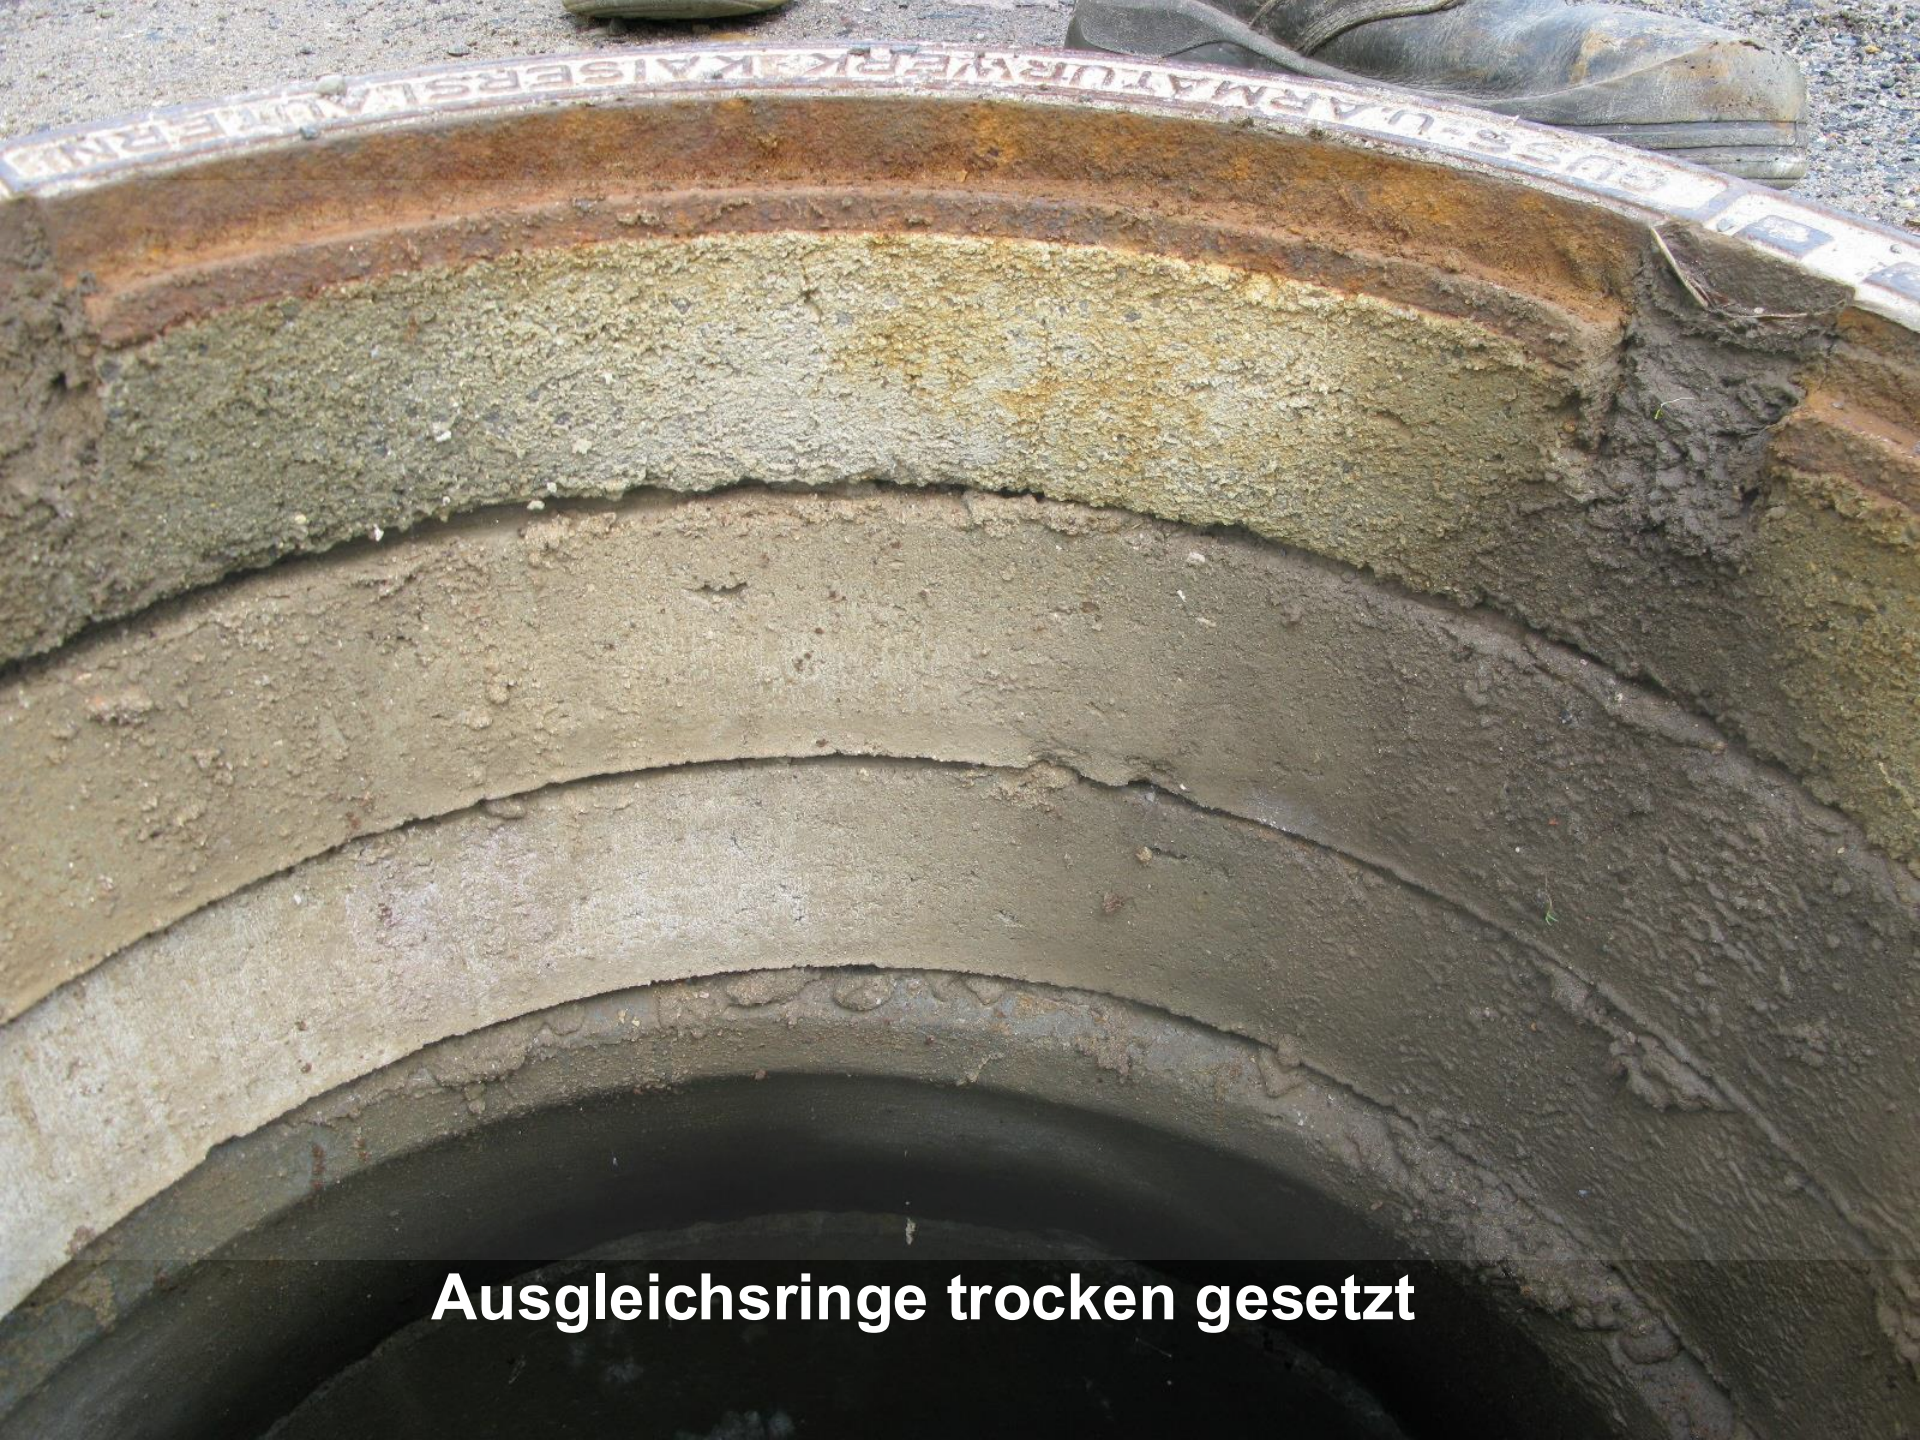
**Ausgleichsringe trocken gesetzt**

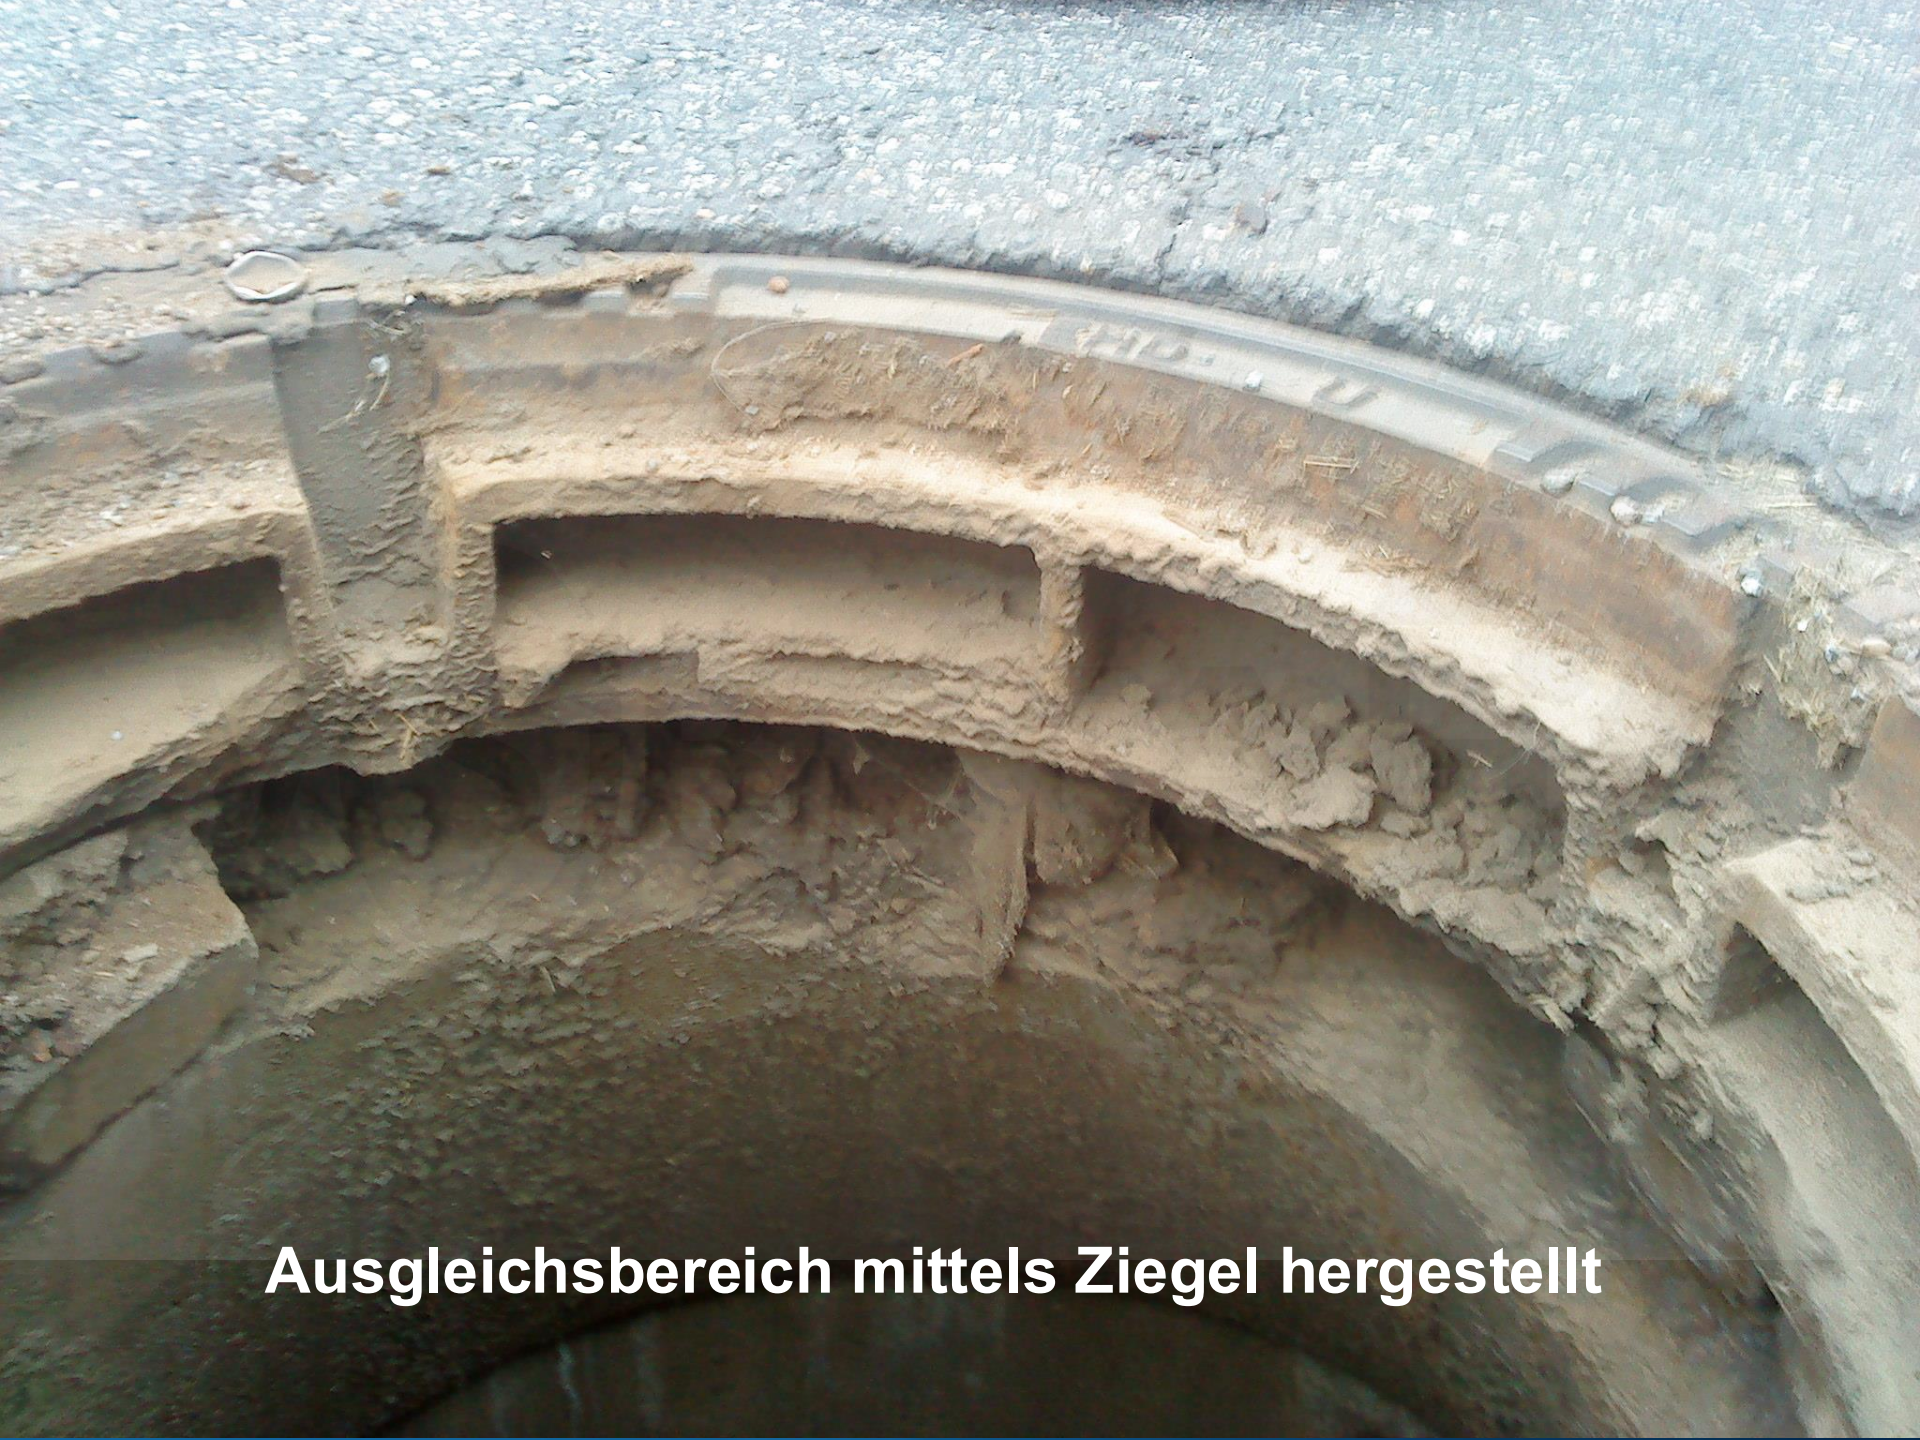
**Ausgleichsbereich mittels Ziegel hergestellt**

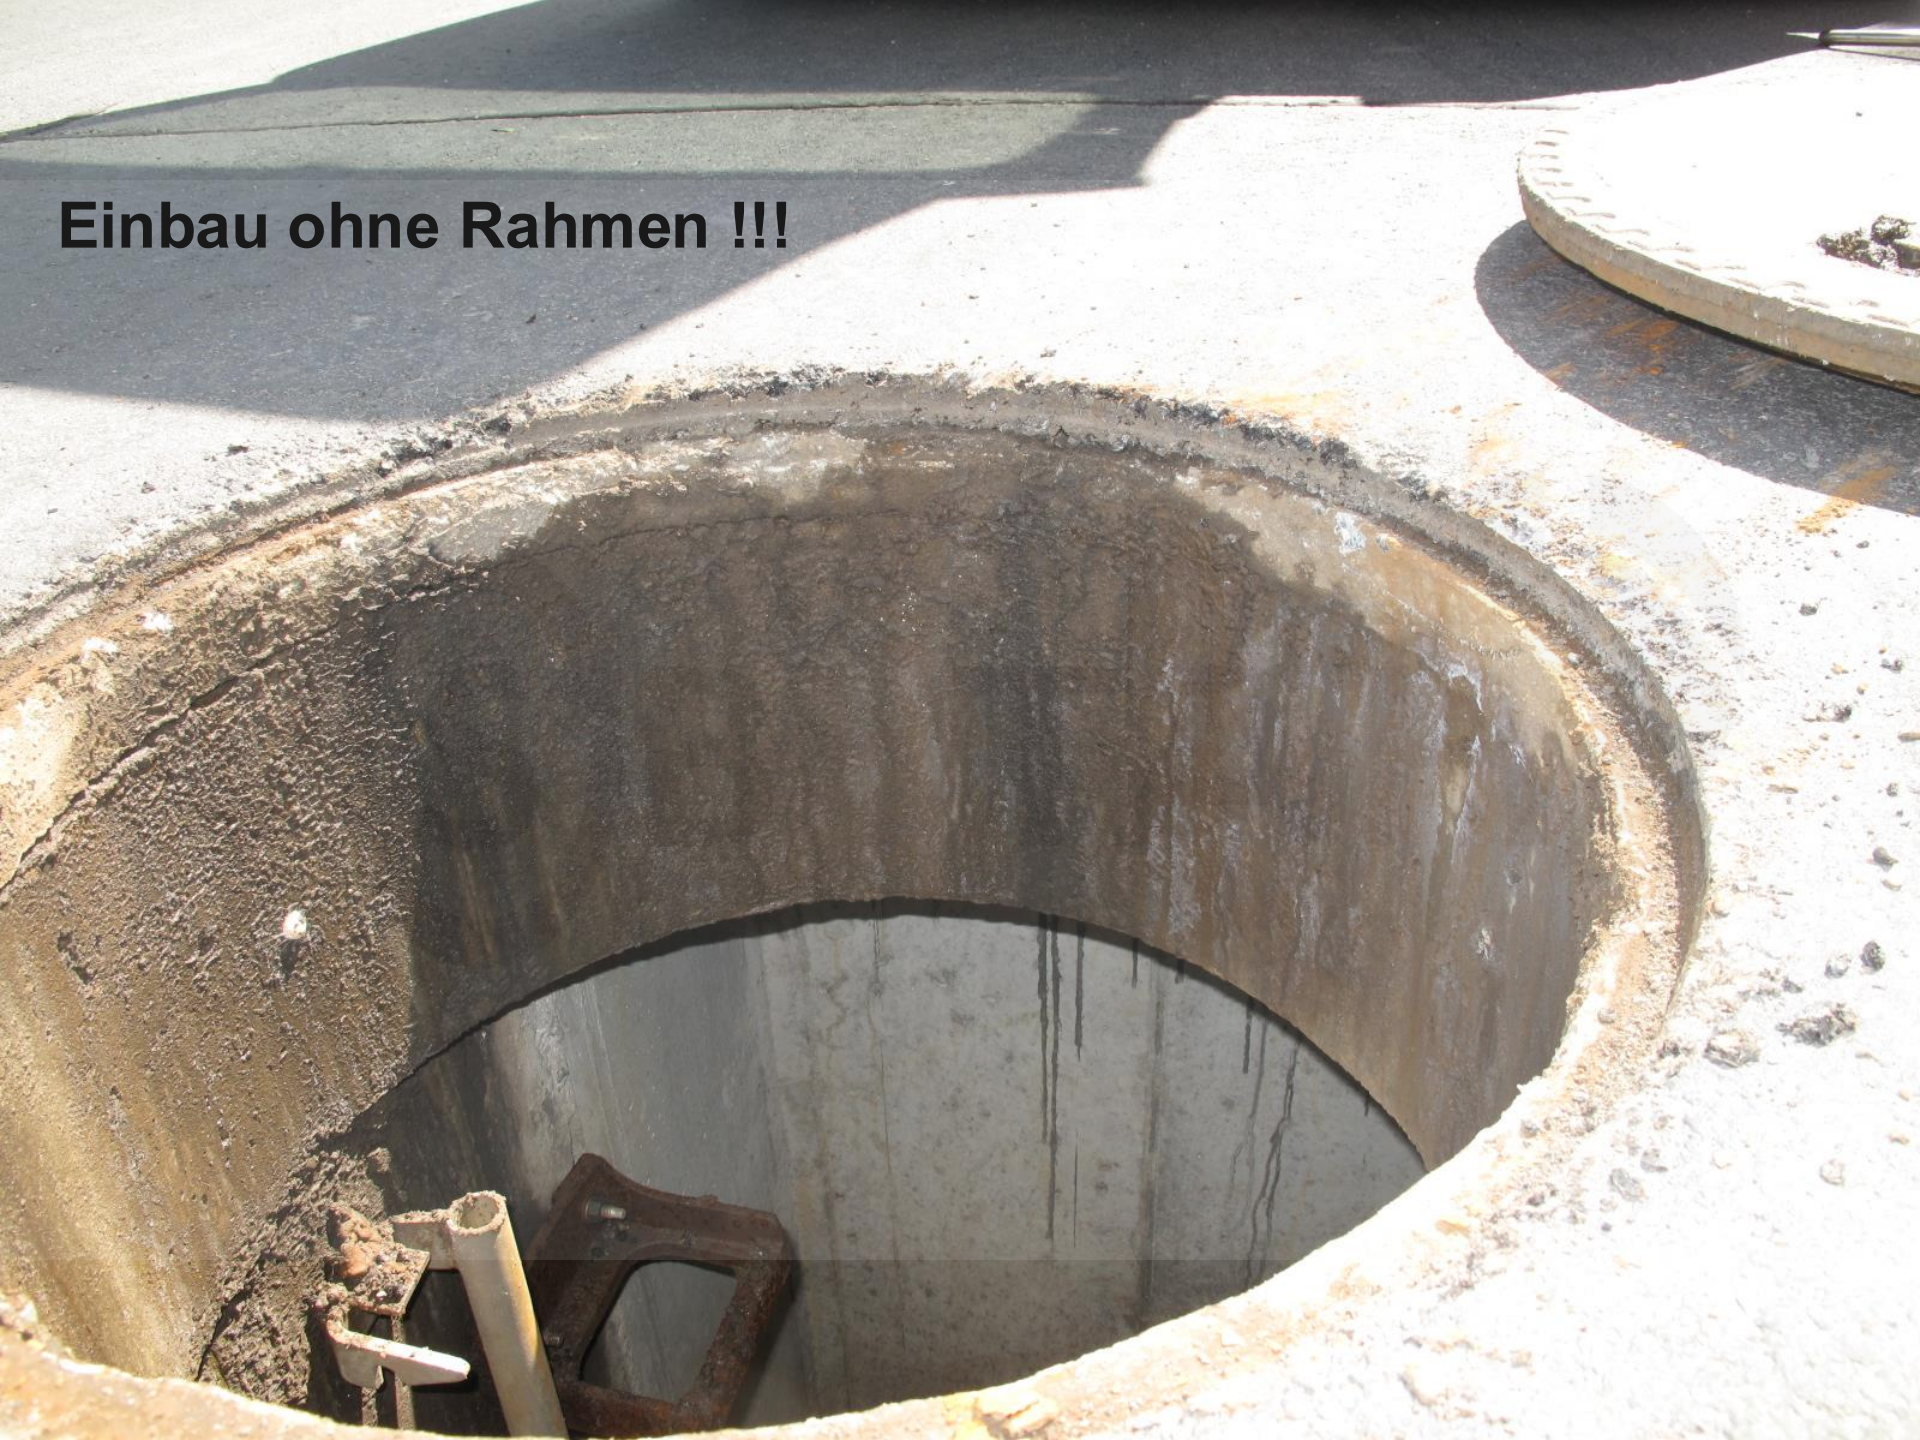
**Einbau ohne Rahmen !!!**

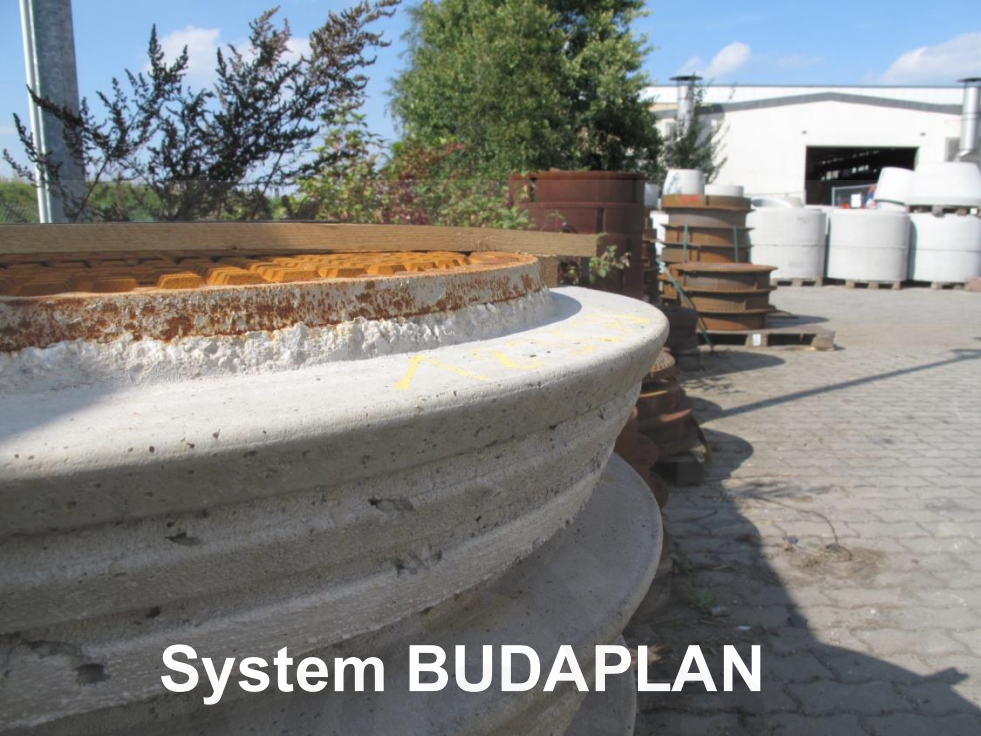
# Fachgerechter Einbau herkömmliche Schachtabdeckung

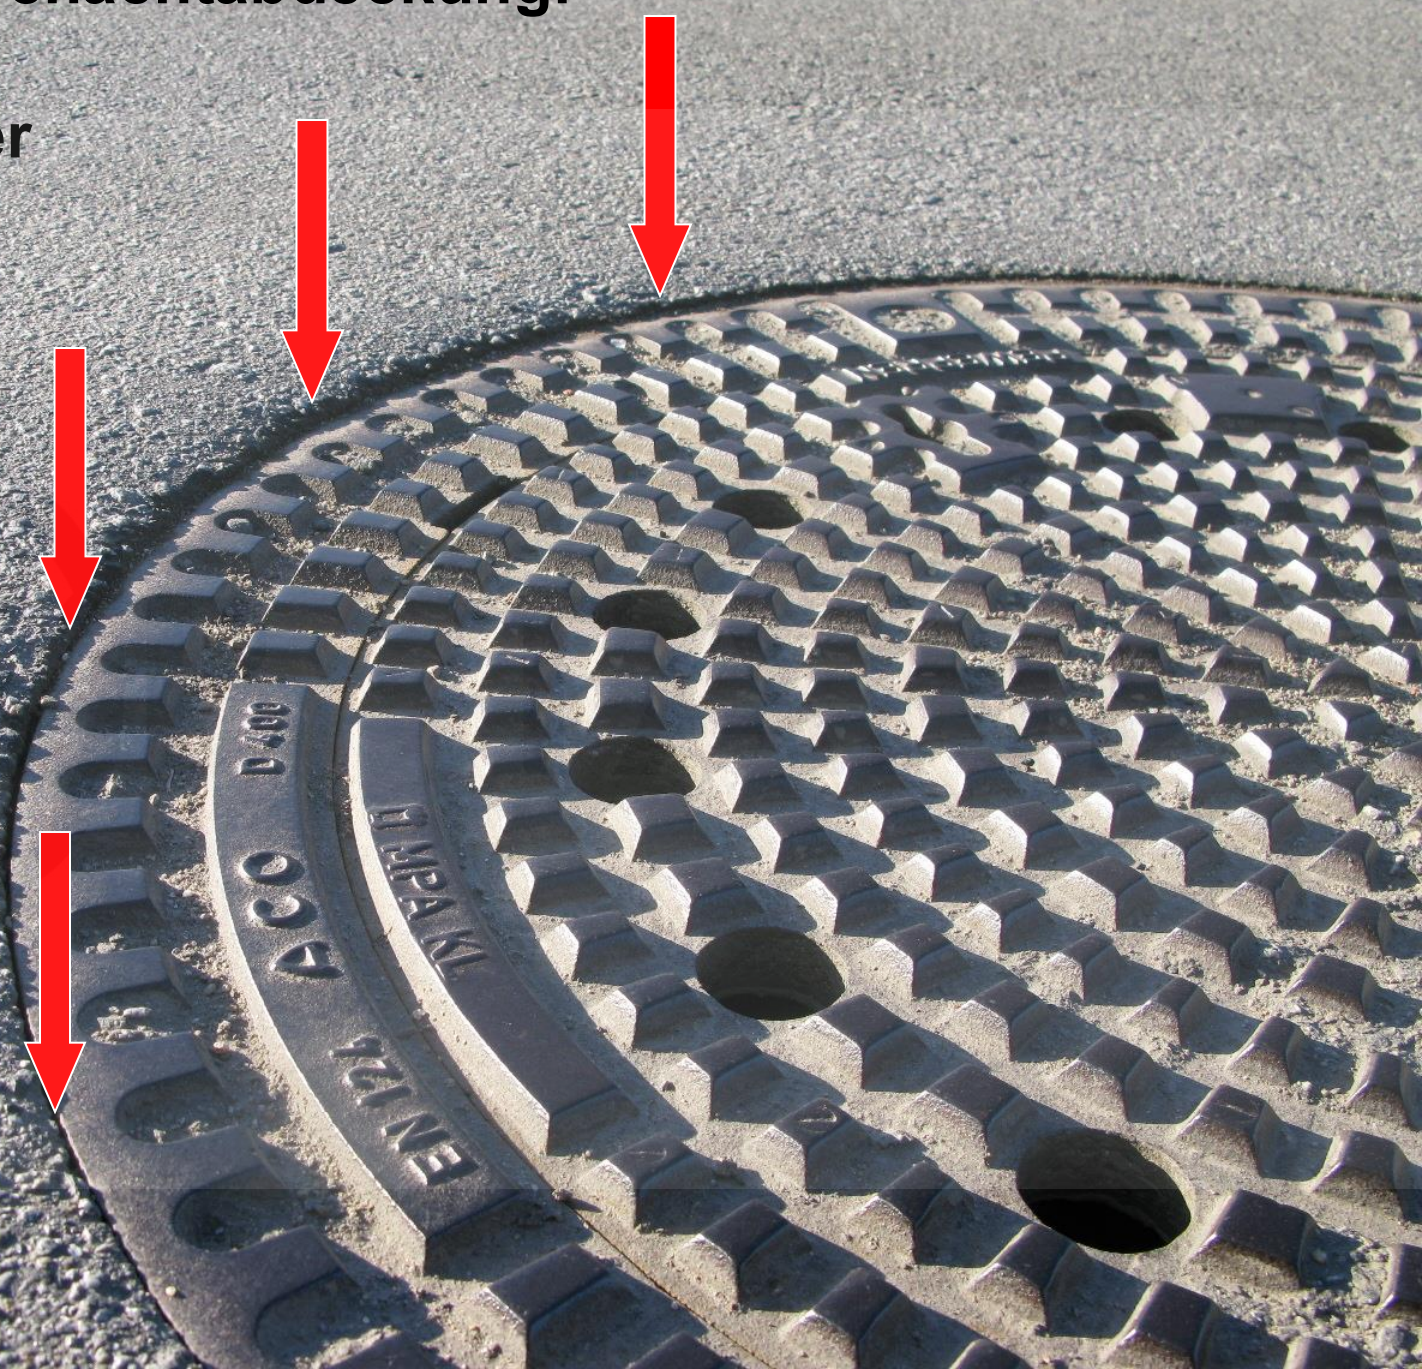
•Einwalzbare Schachtabdeckung:  
zu tief  
Rahmen locker  
Fugenbildung
