# Unfallgefahr durch defekte Schachtabdeckungen. Wege aus der Krise!

# Schadensverteilung an Schächten

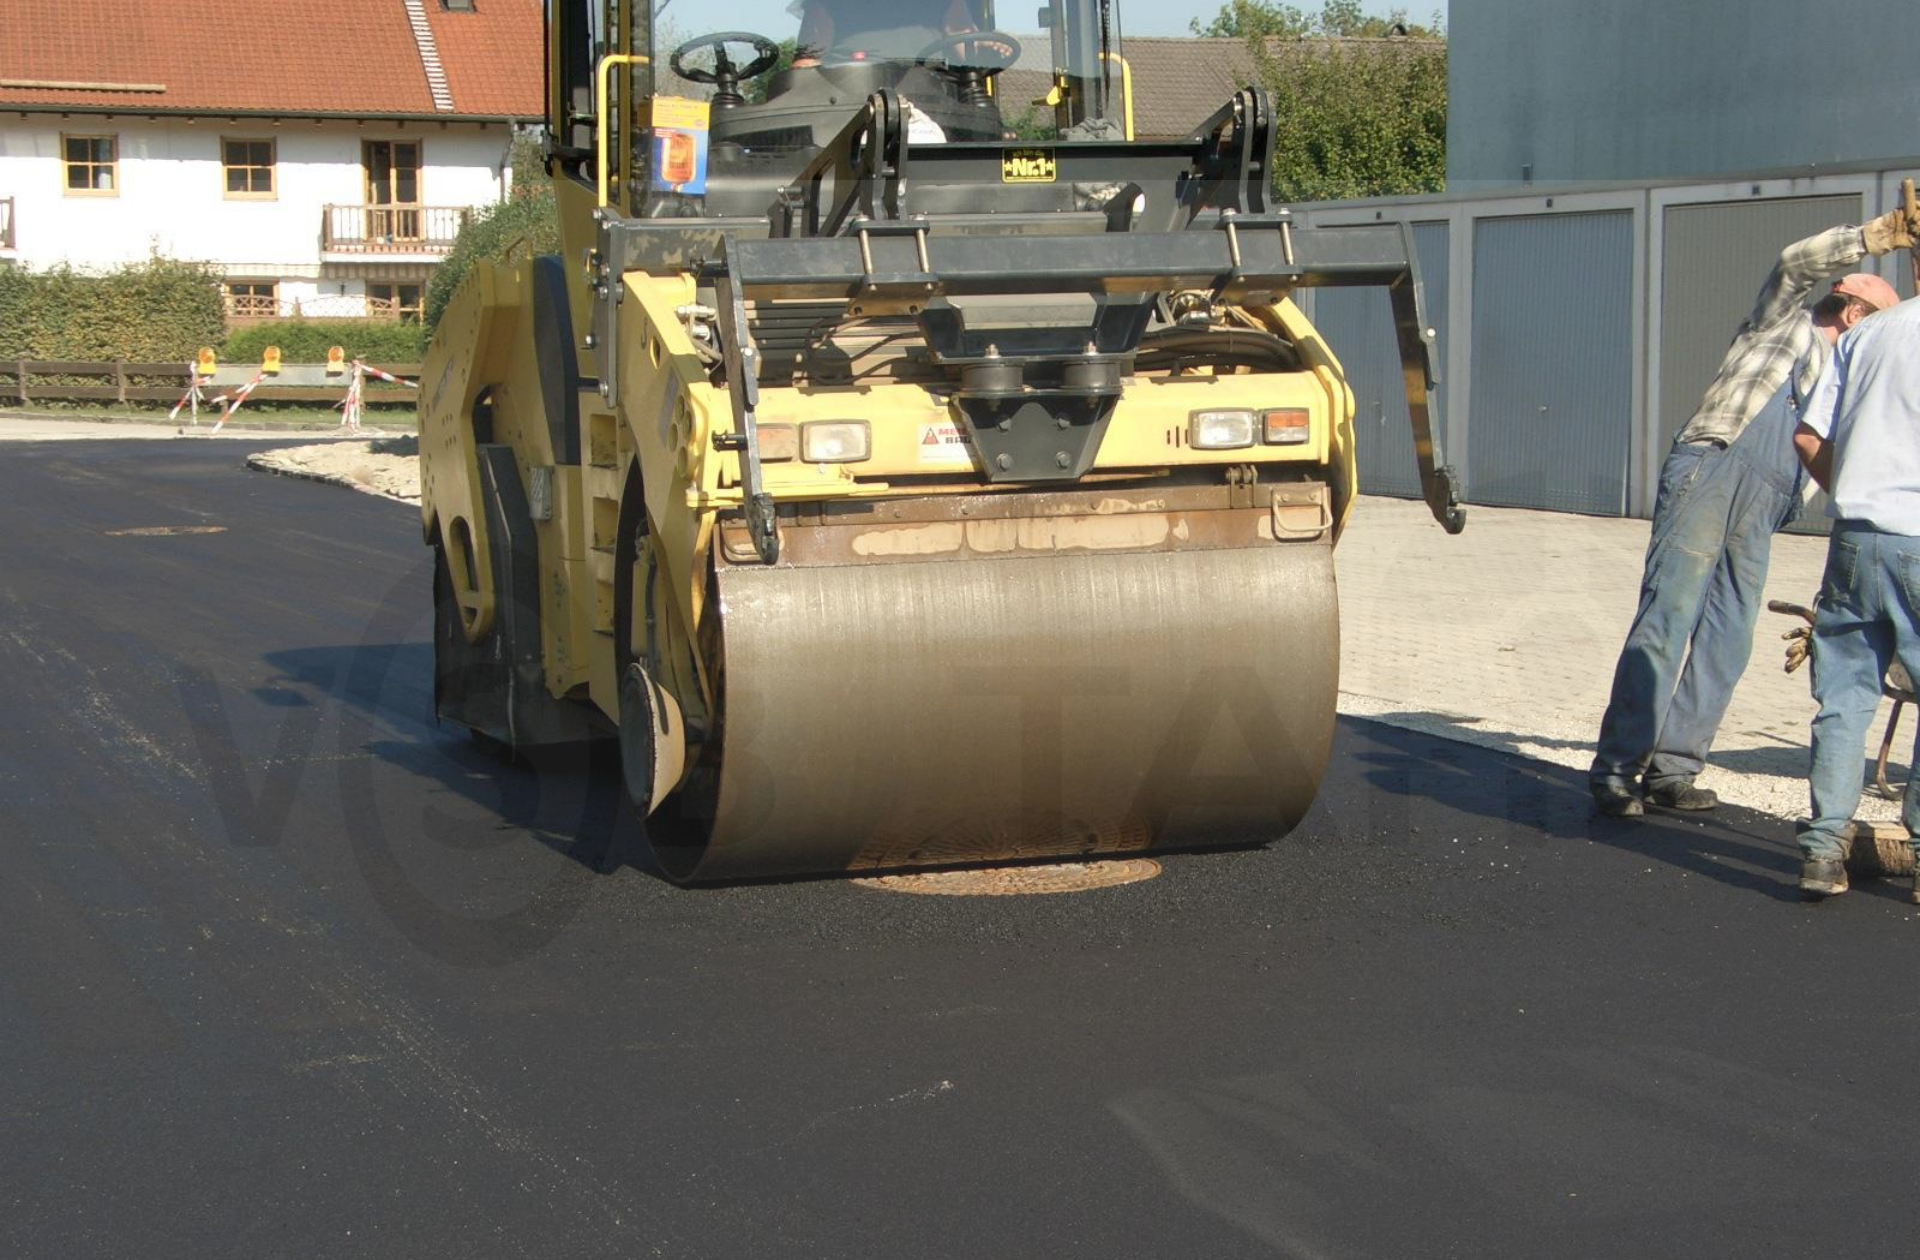
•Einwalzbare Schachtabdeckung:  
Asphaltausbrüche

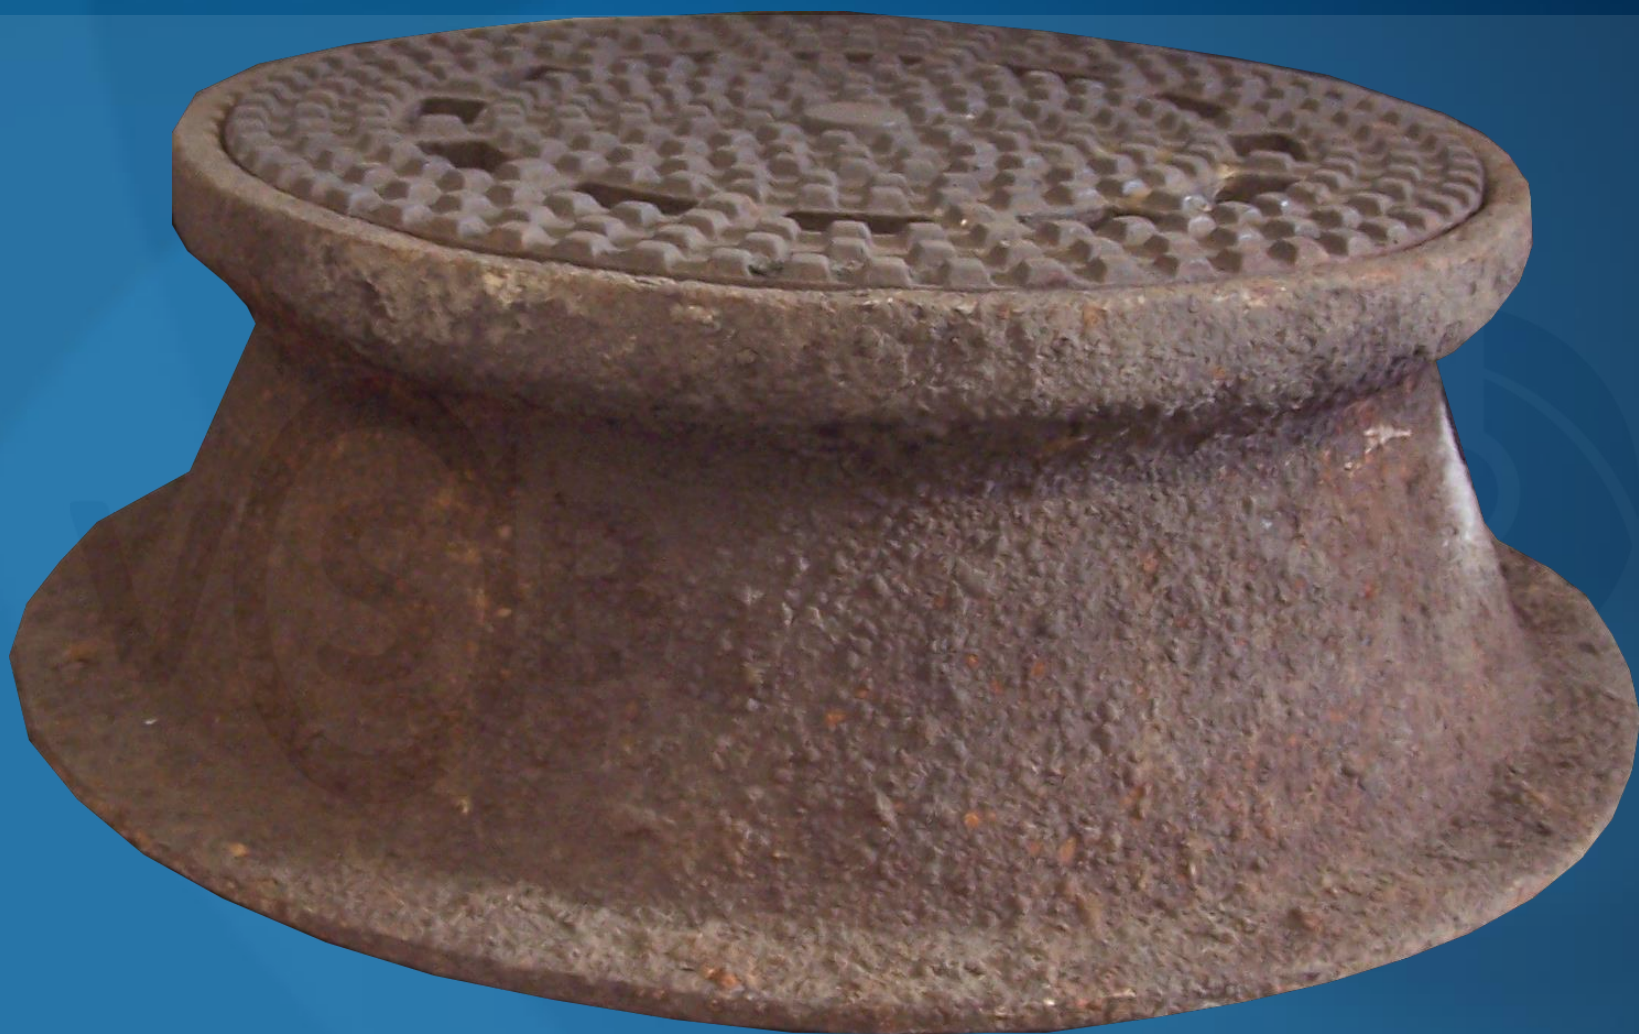
# Schachtabdeckung Typ Dresden

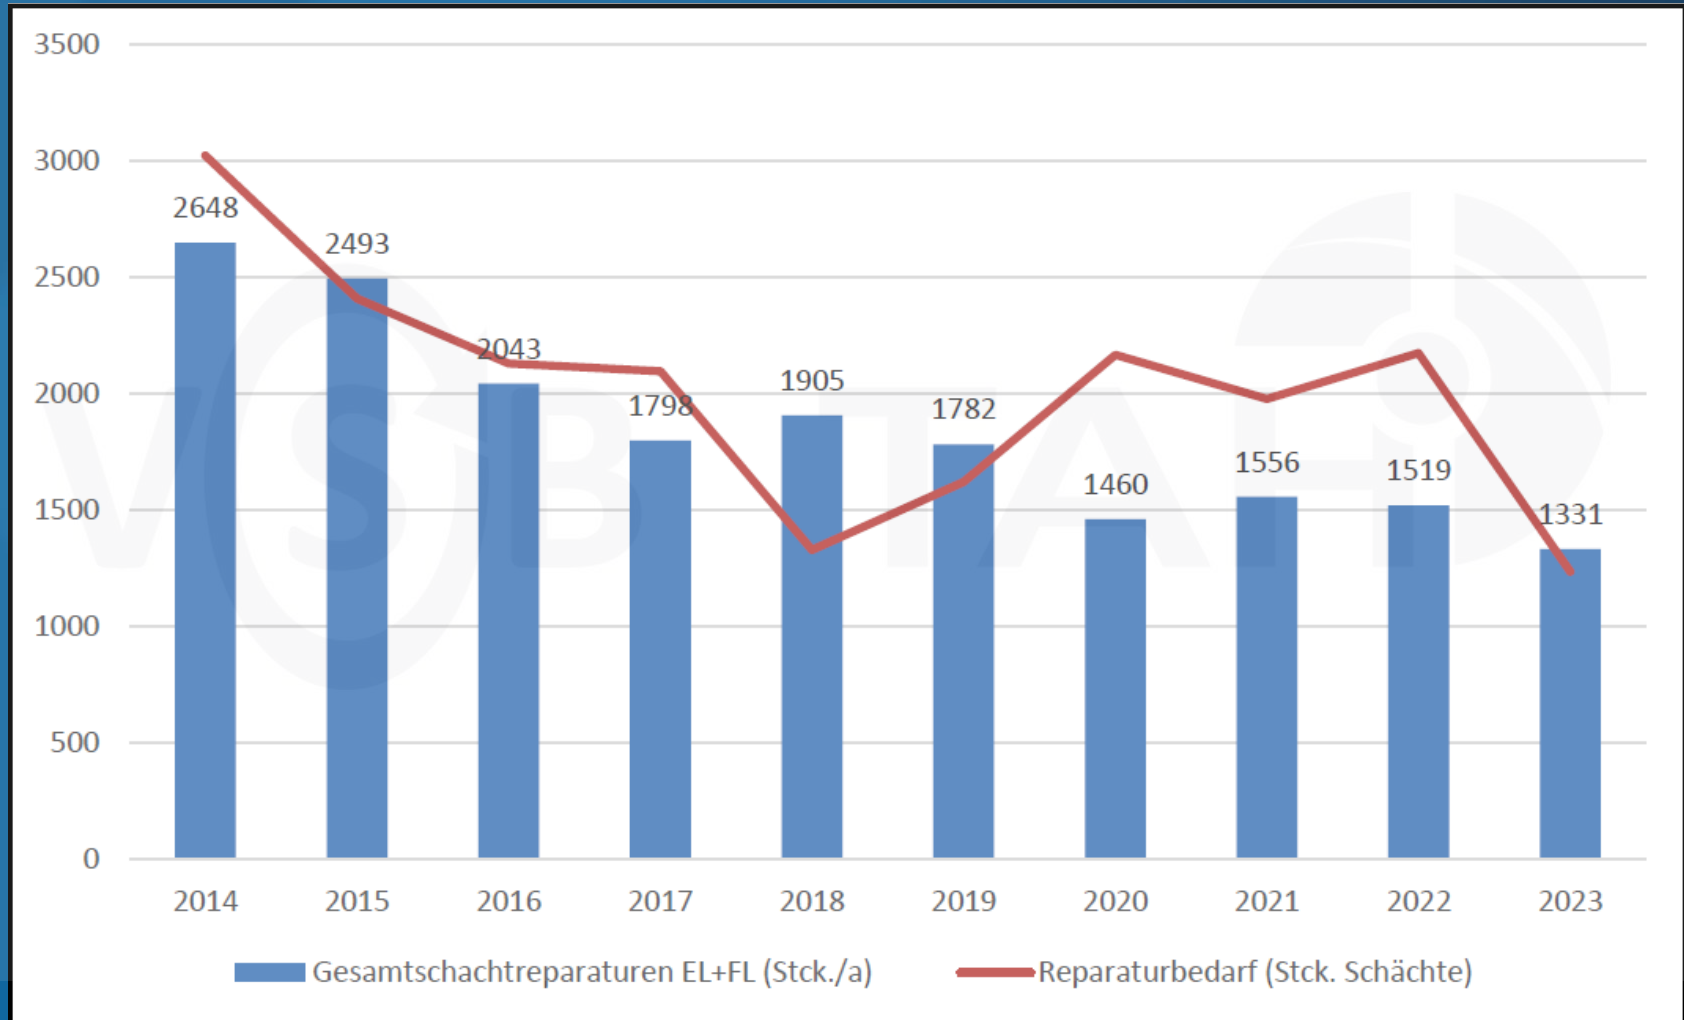
# Schachtreparaturen und Reparaturbedarf

2012: 3500 Deckel mit sofortiger Reparatur
