Die systematische Reparatur in Kassel

M.Sc. Magdalena Goldmann, KASSELWASSER

Daten zu KASSELWASSER

Sanierungsstrategie bei KASSELWASSER

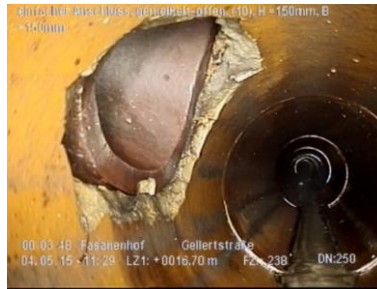
- **Stutzen**

Typische Schäden die in Kassel mit den Reparaturverfahren saniert werden

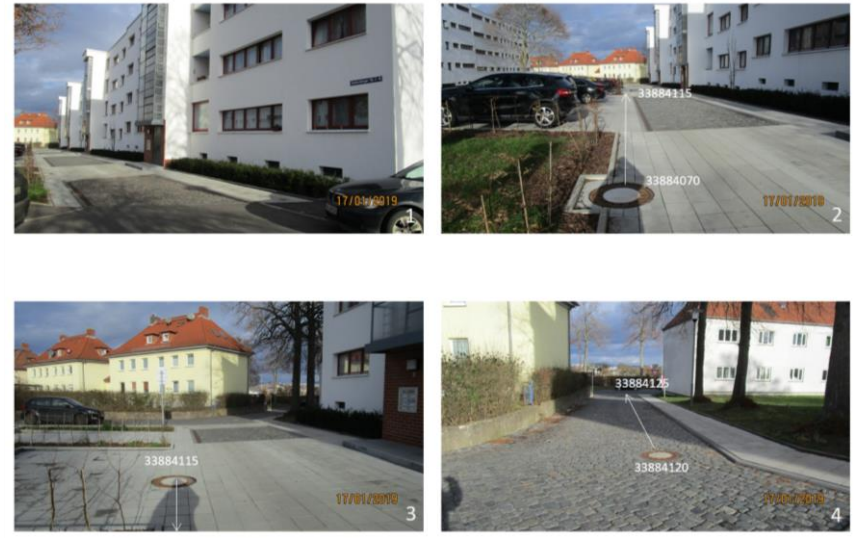
Gudensberger Straße Halteung 7-8

- detailliertes Leistungsverzeichnis
- Fotodokumentation der Örtlichkeit
- Übersichtspläne mit markierten Haltungen und Sanierungsnummern
- Die Grunddaten der Halteung bekommt der Operator über die Sanierungsgrafiken

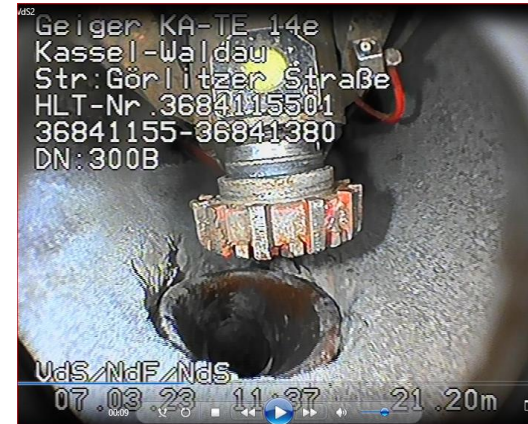
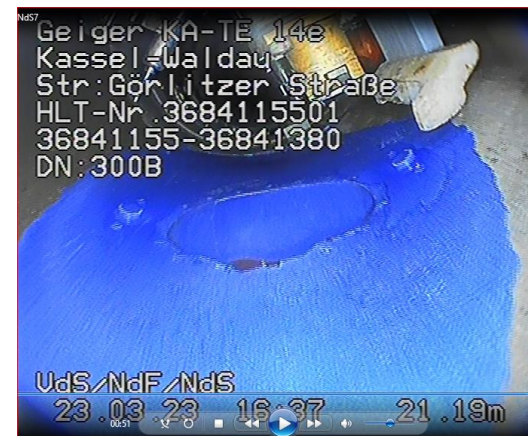
Robotertechnik

- DWA M 143-16 punkt 5.3
- Fräsen, verspachteln, verpressen
- Verpress- und Verspachtelarbeiten erfolgen direkt nach Vorfräsarbeiten
- Tiefe und Breite der Vorfräsarbeiten ca. 3 cm
- Verpressen/verspachteln mit 2-Komponenten-Epoxidharz
- Hindernisse im Anschluss restlos entfernen
- Im Nachgang sind Hindernisse durch Verpressharz zu entfernen
- Reparaturleistung ist arbeitstäglich fertigzustellen

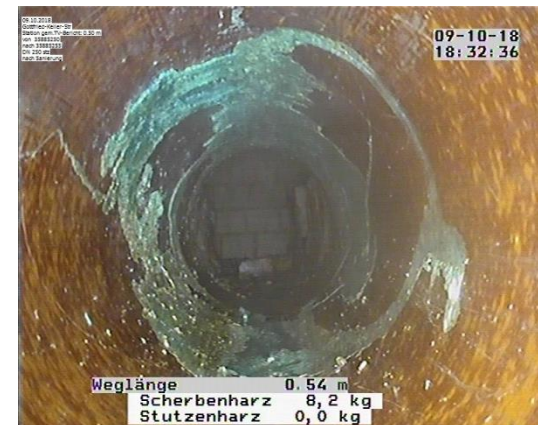
Injektionstechnik

- Hindernisse und Ablagerungen sind im Packerbereich zu entfernen
- 2-Komponenten Isocyanatharz, Vermischung der Komponenten unmittelbar vor Austritt
- Mehrmengen, > 20 kg sind dem AG mitzuteilen > 30 kg entscheidet AG über den Fortgang
- Nachfräsarbeiten um ungehinderten Abfluss sicherzustellen
- Reparaturleistung ist arbeitstäglich fertigzustellen

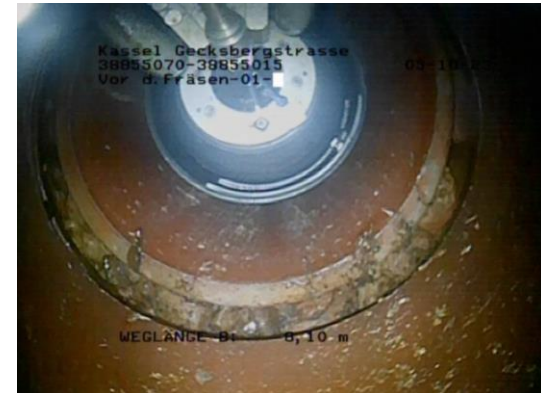
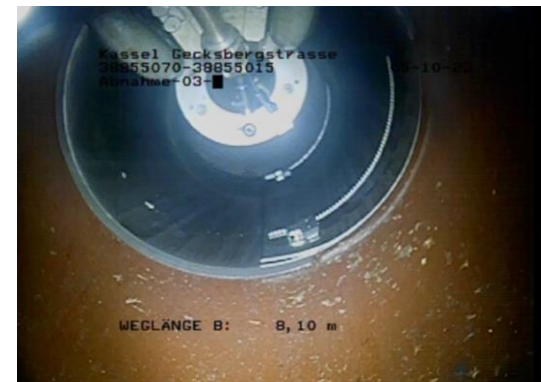
Edelstahlmanschetten

- Werkseitig aufeinander abgestimmte korrosionsbeständige Materialien
 - Spannhülse aus Edelstahl mit Sperrmechanismus
 - Flächenkompressionsdichtung aus Elastomeren
- Abkantung in Fließrichtung
- Fortlaufende Rissbildung → 10 cm über nächste Muffe hinaus
- Mehrere Manschetten → 5 cm Flächenüberlappung
- Keine betriebliche Behinderung → Sperrmechanismus im Scheitel des Rohres

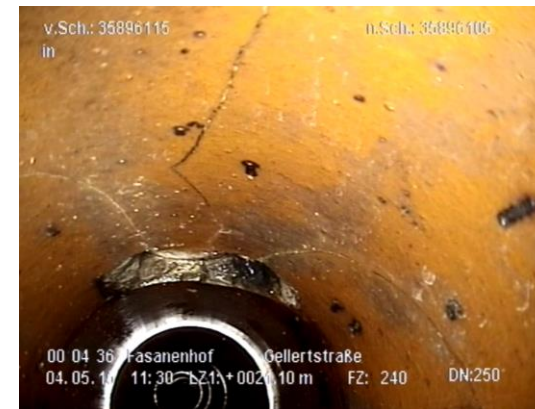
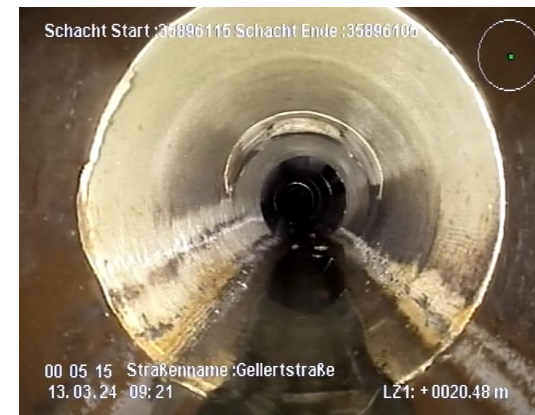
T-Liner und Hut-Profil

- Hutprofile dienen ausschließlich als nachträgliche Reparatur nach Linereinbau
- T-Liner bei KW Sonderlösung
- Mindestwanddicke von 3,5 mm
- kleinste Einbaulänge 0,5 m
- vollflächige Bedeckung der Oberfläche mit Harz
- Haftgrundvorbereitung auf gesamter Länge und 0,2 m hinaus
- Materialübergang muss keilförmig angearbeitet werden
