Die Spezialisten zur Erhaltung **Ihrer** Infrastruktur

// Einsatz von Edelstahlmanschetten in der Kanal**reparatur**

// Grundprinzip

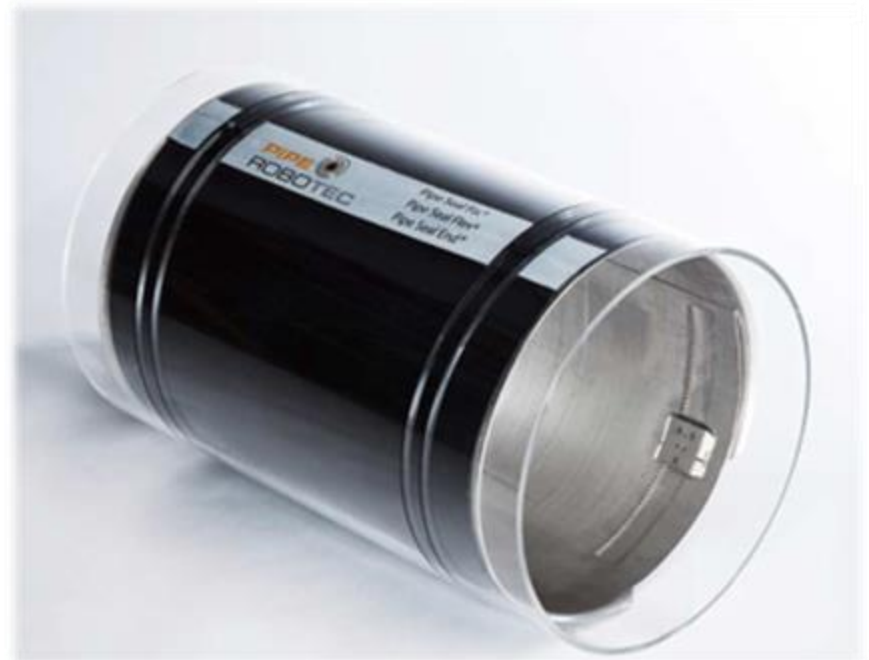
// Die **Abdichtung** erfolgt durch die Kompression der Elastomer-Manschette (EPDM) durch den dauerhaften Anpressdruck der Edelstahlmanschette bzw. -spannbänder.

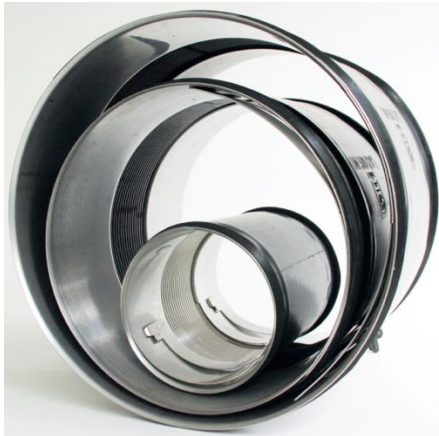
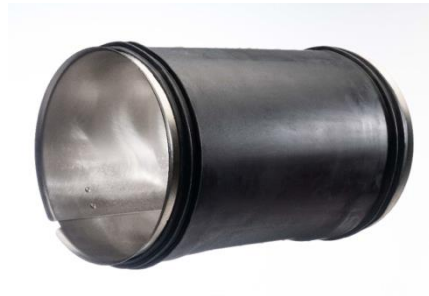
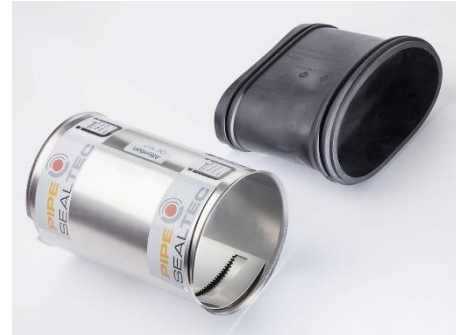
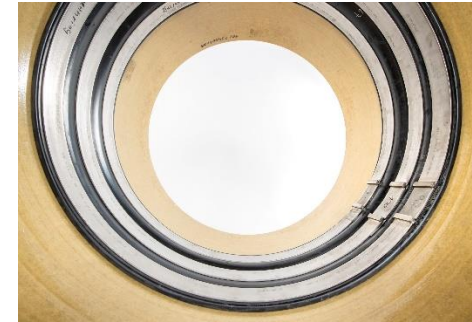
// Bestandteile einer Manschette

- Elastomer-Manschette (EPDM-Dichtung)
- Edelstahlmanschette (Rasterverschluss) oder –spannband (Spannschloss)

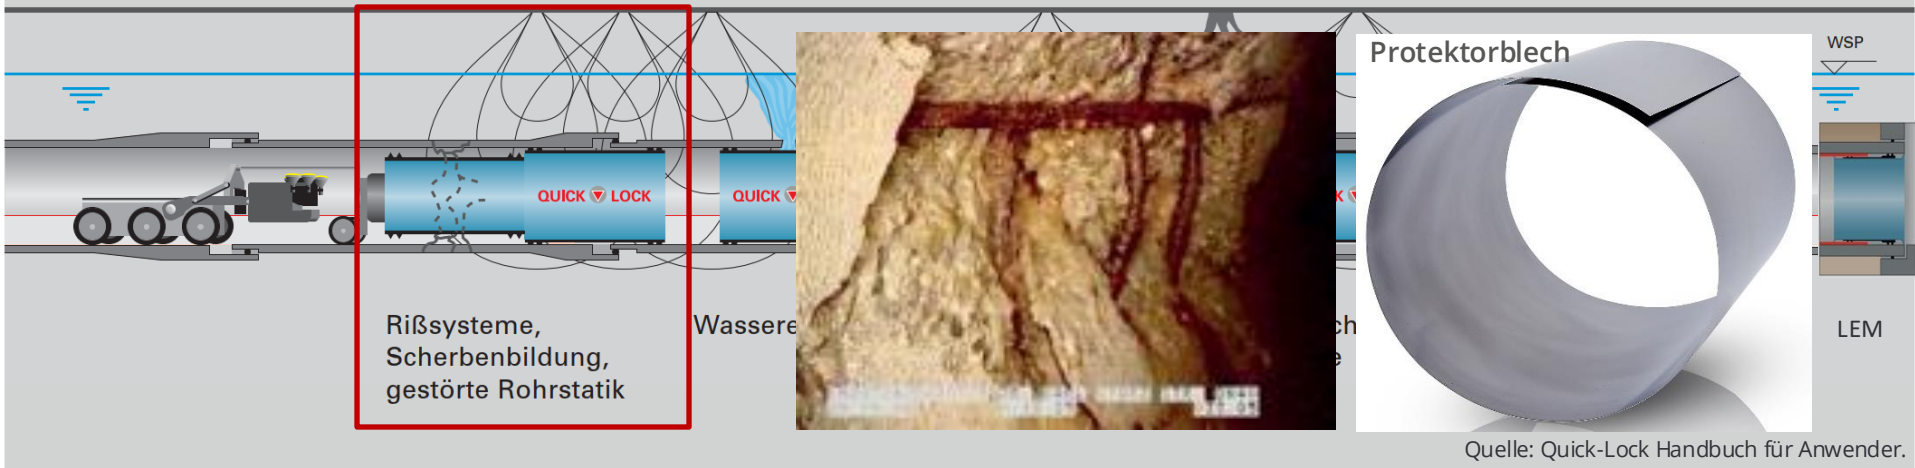
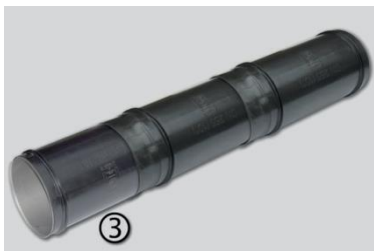
Schadensbild

- Altrrohr ohne Verformung
- Längsrisse nicht breiter als 3 mm
- Nur bei Rohrmaterial anwenden, die nicht weiterreißen können

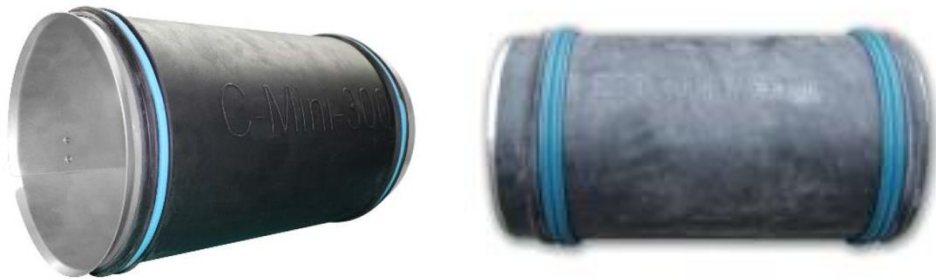
Einsatz von Quellgummi als zusätzliche Abdichtung gegen Infiltration

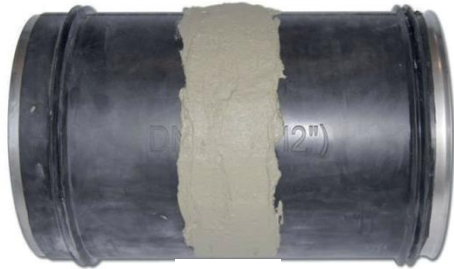
Zusätzliche Verwendung von hoch alkalischen, mineralischen Flex-Kleber mit Hafteigenschaften, damit das aufgetragene Material in der Haltung nicht verloren geht.

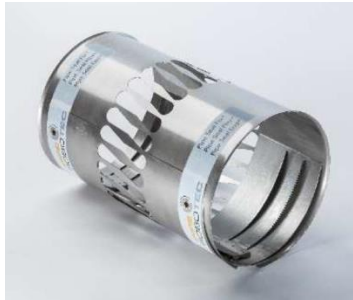
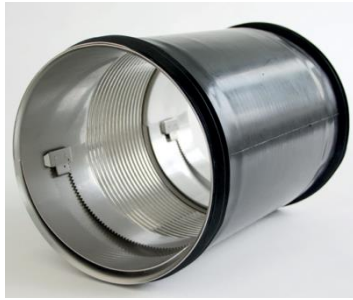
- Einsatz von Flex-Manschetten
- Radialversätze bis ca. 25 mm
- unterschiedliche Rohrdurchmesser bis ca. 30 mm
- verschobene Verbindung im Winkel bis ca. 8°-10°

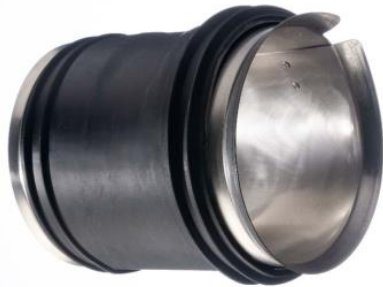
- Altrohr nicht gerissen / beschädigt
- Altrohr nicht stark korrodiert
- Altrohr beim Zurückschneiden des Liners nicht beschädigt
- Linderdicke bis ca. 12 mm

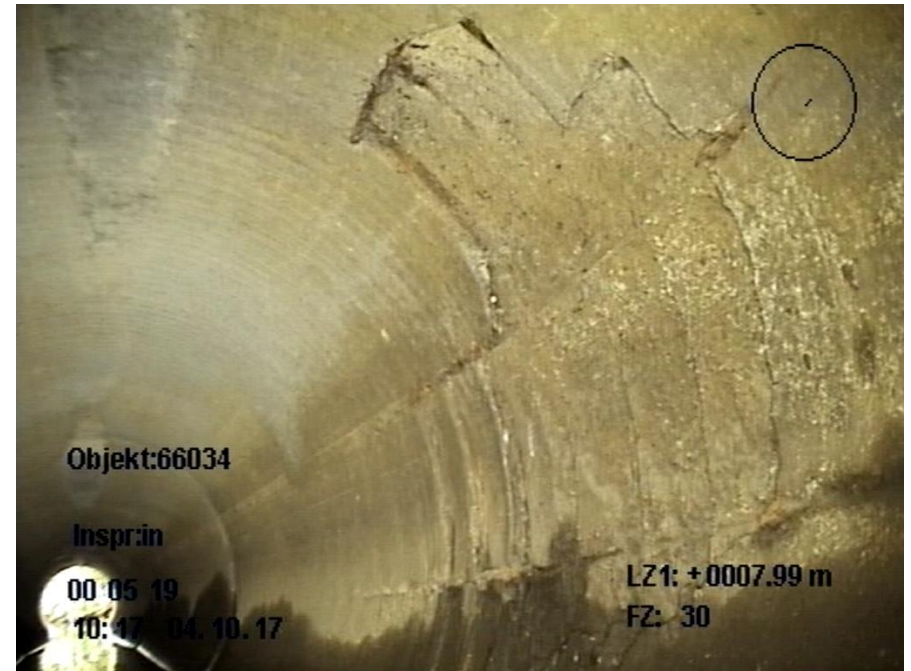
Beispiel – Manschetteneinbau in Reihe DN 600

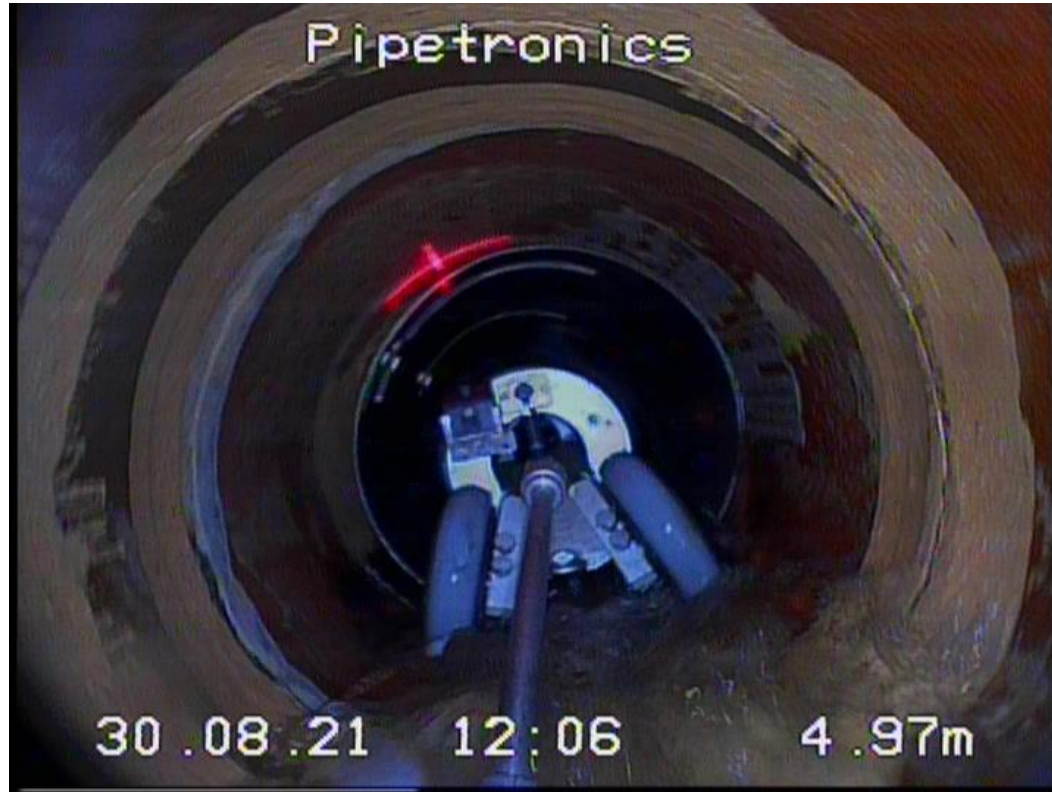
Beispiel – Vorsanierung vor Schlauchlinereinbau

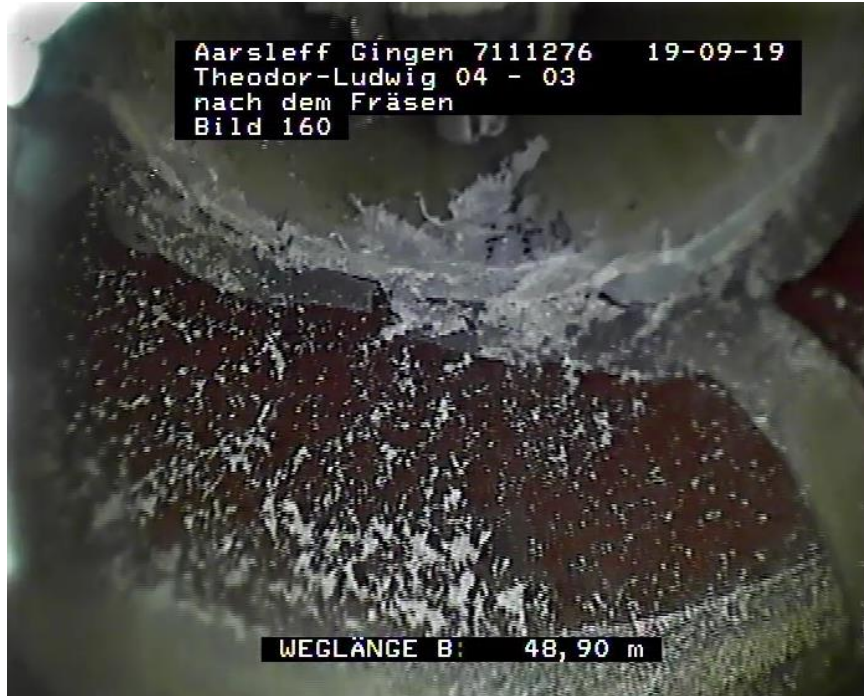
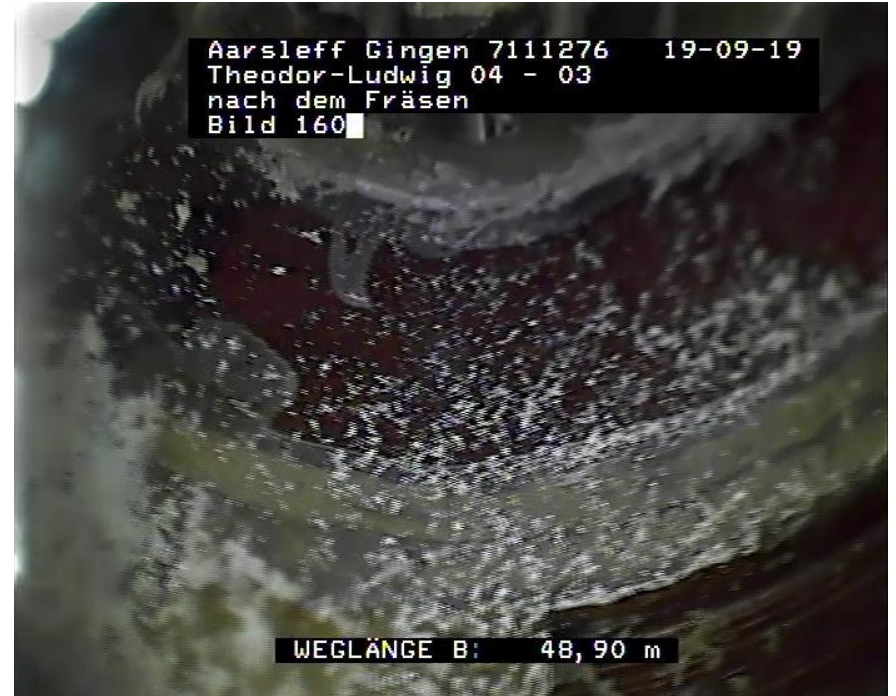
Beispiel – Schlauchlineranbindung ohne Zugänglichkeit
